# Metanemission fra danske biogasanlæg

Håndbog

Identificering og reparation af lækager

**Kasper Stefanek, Martin Nørregaard Hansen og Søren Gustav Rasmussen**  
**AgroTech**

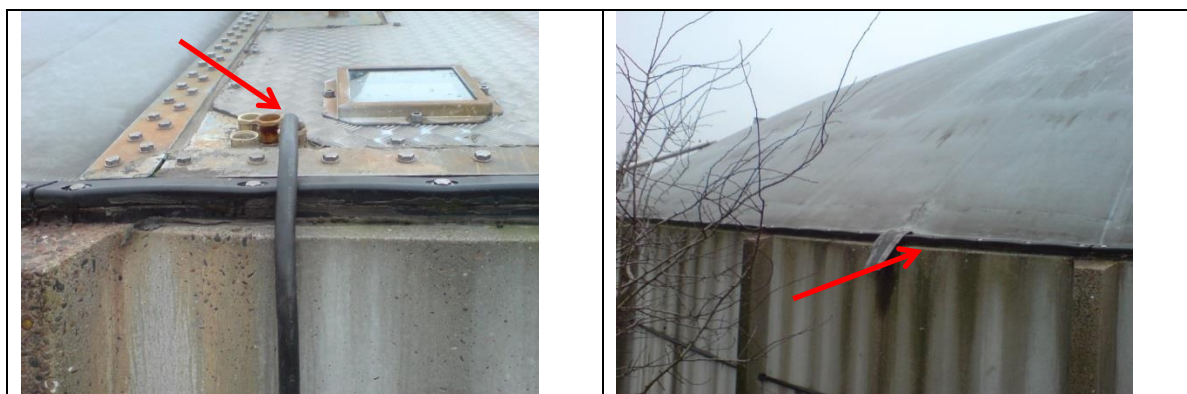
Lækager ved forskellige samlinger på reaktorer eller efterafgasningstanke opstår typisk mellem betonvæg og membran, mellem to betonfag på en betonoverdækning eller ved slangegennemføringer (Figur 1).

**Figur 1. Eksempler på lækager ved samlinger. Til venstre ses lækage ved slangegennemføring. Til højre ses lækage ved samling mellem betonvæg og membran på efterafgasningstank**

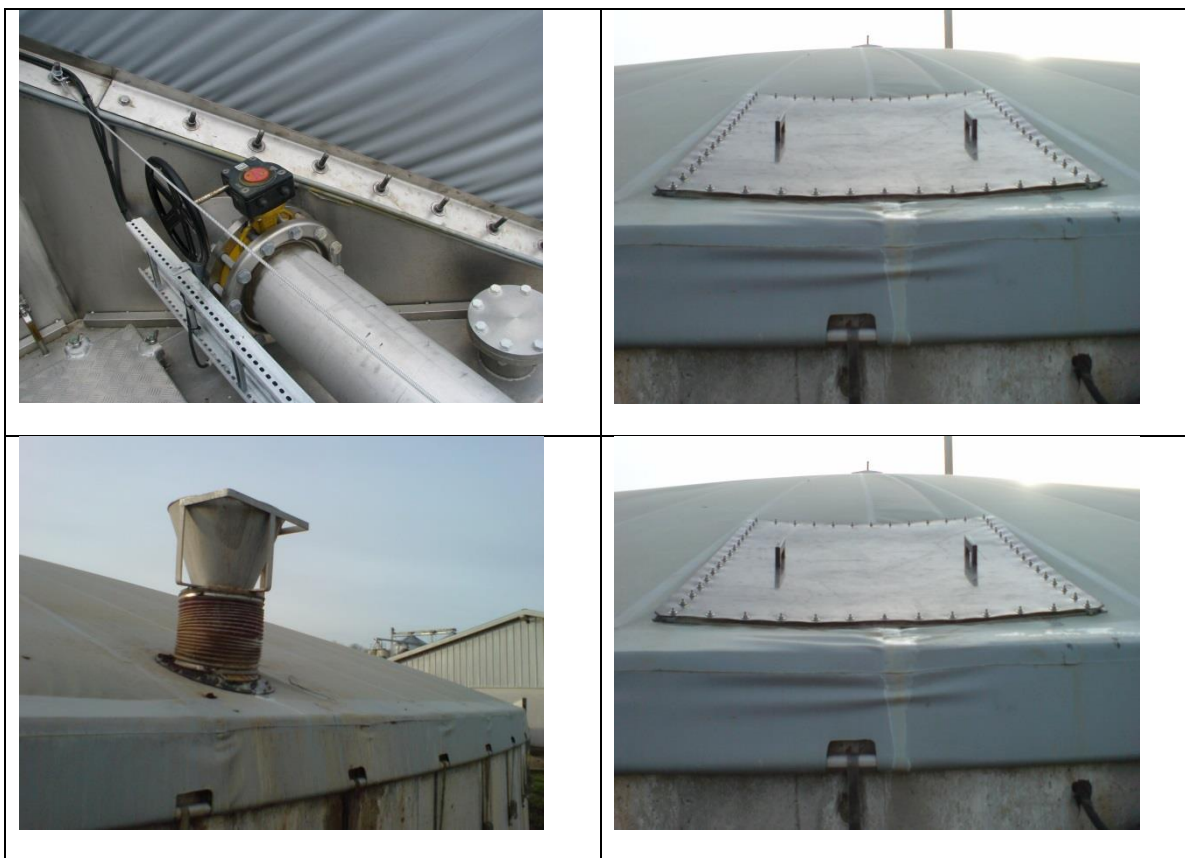
Lækagerne 5-11 i ovenstående tabel var lækager identificeret på tre nyetablerede duge på efterafgasningstank (Figur 2). Resultaterne af den 1. undersøgelse blev i enkelte tilfælde brugt af biogasanlæggene til at få leverandøren til at udbedre identificerede lækager. Det er også erfaringen fra andre målinger (ikke inkluderet i dette projekt), at der kan være lækager på ny

*Figur 2. Eksempler på lækager ved samlinger på nyetablerede duge på efterafgasningstanke. Alle lækager blev detekteret i 2. målerunde, og der er således ikke registreret hvilke løsninger, der er anvendt til udbedring af lækagerne.*

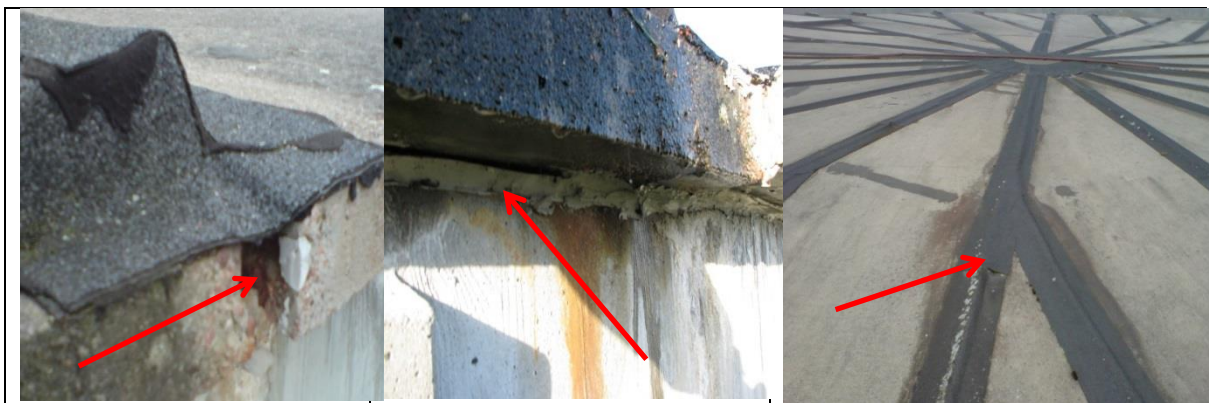
Lækagerne 1-4 i Tabel 2 skyldtes alle sprækker mellem betonfag på et efterafgasningslager med fast top. Lækage 1 (Figur 3, midt.) skyldtes sprækker mellem væg og top, som blev repareret med fugemasse, hvorved emissionen blev reduceret med mere end 90 %.

*Figur 3. Eksempler på lækager mellem betonfag på efterafgasningstanke. De to billeder til venstre viser samme lækage mellem væg og overdækning, henholdsvis før og efter reparation med fugemasse. Nederste billede til venstre viser lækager mellem betonfag i overdækning på efterafgasningstanke.*

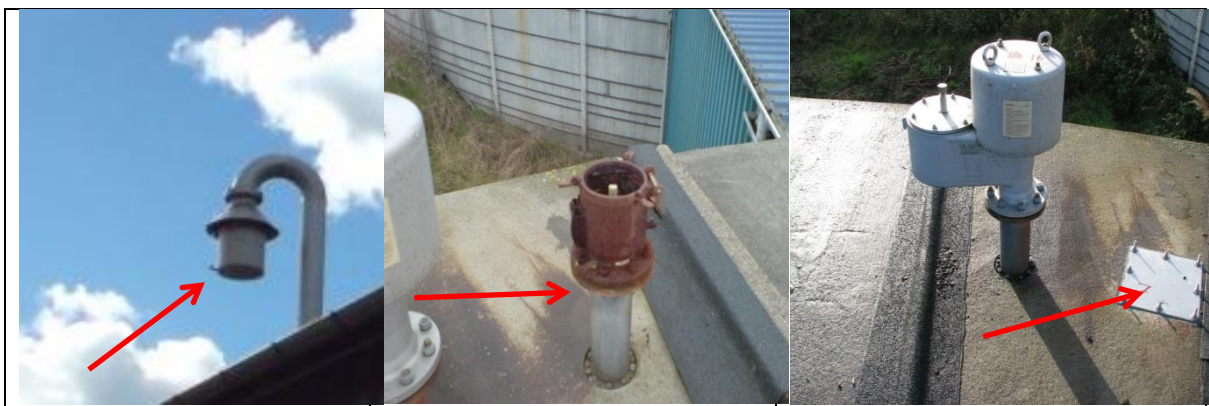
Derudover blev der registreret en utæt vandlås i 2. målerunde på en nyetableret reaktortank (Tabel 3, lækage 33; Figur 4). Denne blev fyldt op før der kunne foretages målinger, og metantabet fra denne utætte vandlås indgår derfor ikke i opgørelsen. Det er dog vurderingen ud fra optagelserne med det optiske IR gaskamera, at emissionen var betydelig før vandopfyldningen.

**Figur 4. Eksempler på sikkerhedsventiler på biogasanlæg. Billedet til venstre er en vandlås på gaslager. Det midterste billede viser en gammel inaktiv og utæt sikkerhedsventil, som på billedet til højre er afmonteret, hvorefter hullet er lukket med metalplade.**

Lækage 27 og 28 er to ældre sikkerhedsventiler på to efterafgasningstanke på det samme biogasanlæg (Figur 4). Sikkerhedsventilerne var ikke længere i drift, og der var ved målingerne etableret nye sikkerhedsventiler på efterafgasningstankene. Alligevel var der lækager fra de gamle ventiler. Løsningen blev at afmontere de gamle sikkerhedsventiler og lukke hullet i tanken med plader. Dette var en både nem og billig løsning, som af driftslederen blev anslået til under 1.000 kr. for løn- og materialeudgifter. Driftslederen vurderer desuden, at der ikke er behov for vedligeholdelse af reparationen fremover. Metanemissionen blev ved reparationerne reduceret fra ca. 1.000 m<sup>3</sup> metan/år til 0 m<sup>3</sup> metan/år.

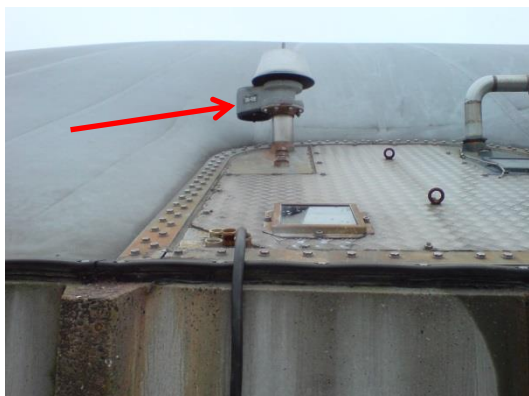
Også nyere tryk/vakuum-ventiler kan være utætte. Der blev dog målt en forholdsvis begrænset emission fra disse (Figur 5, lækagerne 30, 31, 32, 38, 39, 40 og 42). Lækagerne vurderes at skyldes, at der har været skumning i tanken, eller at ventilerne kortvarigt åbner grundet for højt reaktortryk. Herved kan der sætte sig urenheder på tætningsfladerne i ventilen. Det er derfor nødvendigt at efterse og rense ventilerne med jævne mellemrum, og specielt i forbindelse med at skumning eller utilsigtet højt gastryk i reaktoren har fundet sted.

**Figur 5. Eksempel på lækage fra tryk/vakuumsikkerhedsventil.**

På et af biogasanlæggene havde man tjekket tryk/vakuum ventilen og fundet at teflon pakningen var defekt. Prisen for indkøb og udskiftning af teflonpakningen blev vurderet af driftsledelsen til at være under 1000 kr. Fremover vil det samme anlæg ændre vedligeholdelsesproceduren og efterse tryk/vakuum-ventilerne med læksøger spray en gang pr. måned.

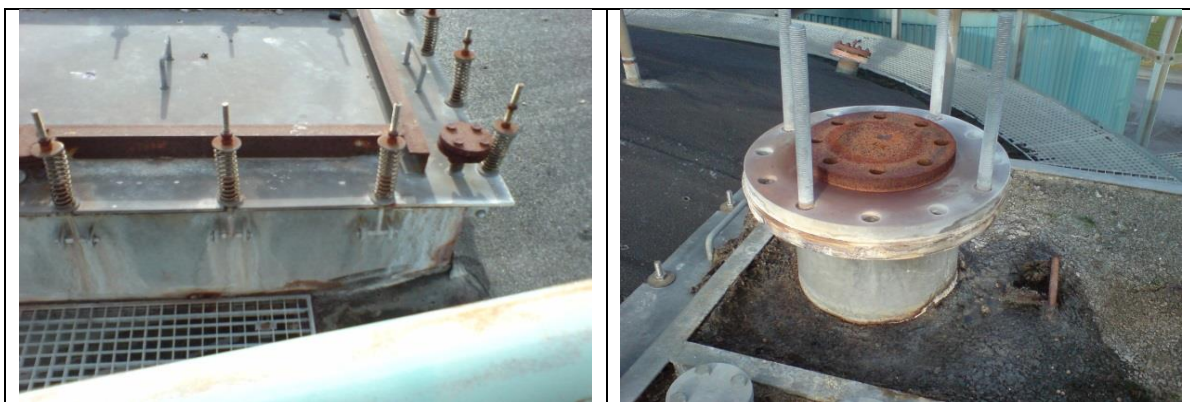
Lækage 29, 34, 35 og 36 er lækager i forbindelse med springplader (Figur 6). Der blev målt forholdsvis høje emissioner fra springpladerne, fra 2.288 til 10.647 m<sup>3</sup>/år. Efterfølgende blev lækagerne 34, 35 og 36 udbedret; lågene blev afmonteret, pakfladerne rensed og efterfølgende smurt med en pasta der kan tåle gaspåvirkningen. De samlede omkostninger blev af driftslederen vurderet til at udgøre under 1.000 kr. Driftslederen på anlægget vurderer derudover, at springpladerne skal efterses 1 gang pr. år, samt når de har været lettet.

**Figur 6. Eksemplar på springplader: Til venstre ses en ældre springplademodel, hvor tætningspladen holdes nede af forspændte fjedre. Til højre ses en simpel anordning til tryksikring, hvor flangen tætnet mod røråbning og kan løfte sig ved overtryk eller skumning**

Emissionerne fra de tre eftersete springplader blev reduceret fra totalt 26.243 m<sup>3</sup> til 947 m<sup>3</sup> metan/år. Emissionen fra den springplade, som ikke blev efterset steg fra 2.288 til 5.274 m<sup>3</sup> metan/år. Dette indikerer en løbende forøgelse af metanemissionen fra den aktuelle springplade. Forøgelsen kan dog også skyldes, at emissionstabet også afhænger af de aktuelle trykforhold i reaktor eller lagringstanke.

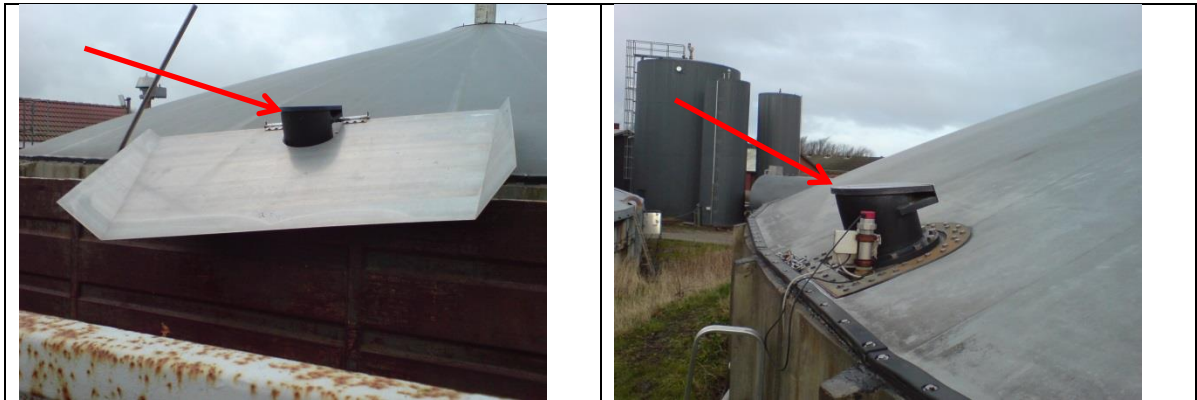
Der blev registreret lækager fra tre klapventiler (lækage 41, 43 og 44). Alle klapventiler er af samme type (Figur 7).

Figur 7. Eksempler på lækager i forbindelse med klapventiler.

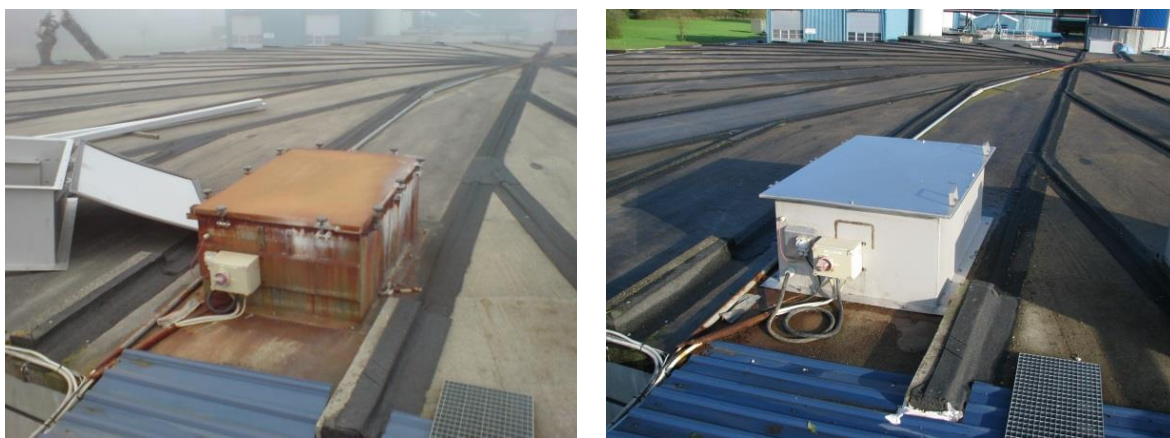
De højeste metanemissioner blev målt i forbindelse med lækager fra fire metalkasser, som var monteret på toppen af to efterafgasningstanke med henblik på at sikre adgang til omrørerne i tankene (lækager 46-49 og Figur 8). Lækagerne fandtes imellem kassernes sider og låg. To af de fire metalkasser var nye, mens de to andre var ældre, men emissionen var næsten ens fra de to nye kasser sammenlignet med de to ældre kasser. Det skal nævnes, at de nye kasser ved den 1. måling ikke var færdigmonteret, bl.a. var flere bolte ikke spændt. Ved 2. måling var de gamle kasser skiftet til nye, og alle kasser var færdigmonterede, hvilket reducerede emissionen med ca. 95 % til 9.584 m<sup>3</sup> metan/år.

At skabe adgang til neddykkede omrøresystemer, og samtidig sikre at adgangen efterfølgende kan lukkes gastæt, kan være en udfordring. Den i (figur 8) viste konstruktion er ikke optimal. Der er for få boltbespændinger langs kanterne, og der mangler boltbespændinger i hjørnerne. Den store afstand mellem boltene gør at materialet kan give sig og derved ikke tætnes tilstrækkeligt.

**Figur 8. Metalkasser på toppen af efterafgasningstanke, som sikrer adgang til omrører. Til venstre en ældre kasse, som på billedet til højre er udskiftet med en ny.**

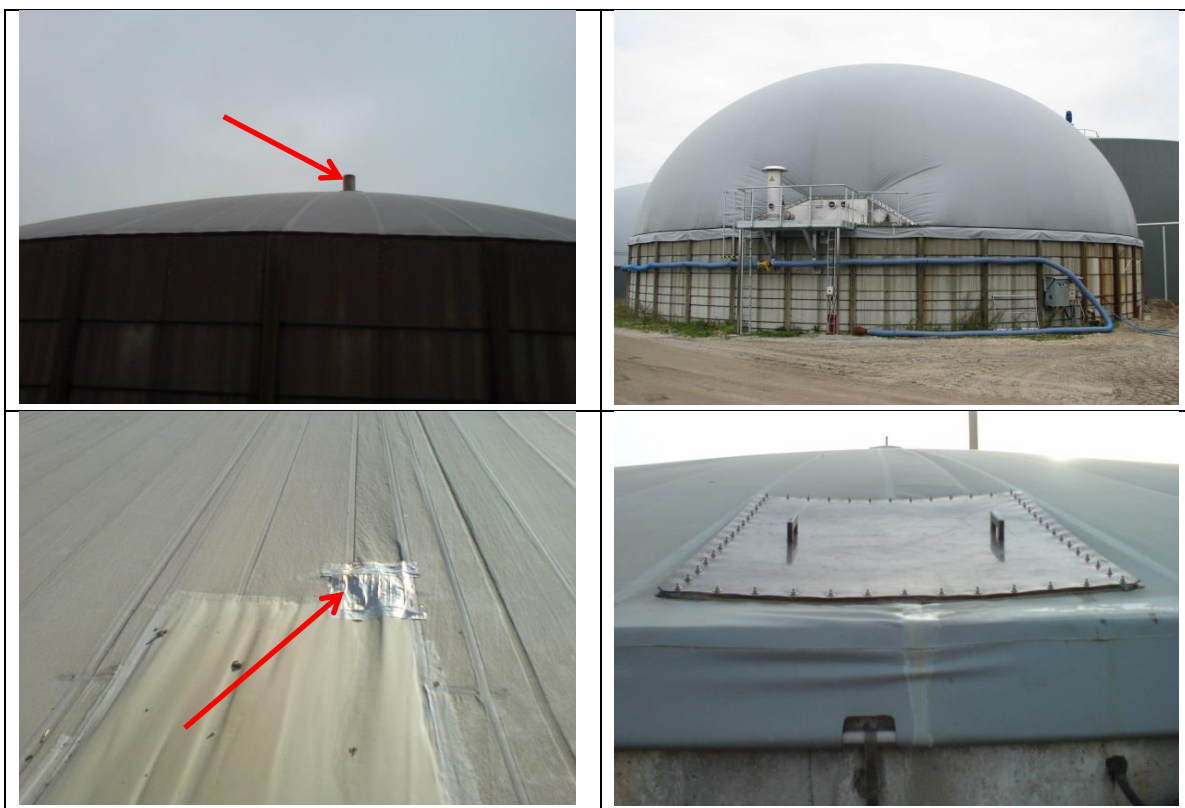
Lækagerne 55-62 (Tabel 4) var alle fra samme membran på en efterafgasningstank (Figur 9). Flere af lækagerne havde allerede været forsøgt lappet af driftspersonalet på anlægget, bl.a. med gaffatape, som dog ikke holdt tæt. Det var også allerede besluttet, at membranen skulle udskiftes. Den samlede emission før udskiftning af membran udgjorde 88.586 m<sup>3</sup> metan/år, og efter udskiftningen 2.245 m<sup>3</sup> metan/år.

**Figur 9. Eksempler på øvrige lækager og deres reparation. Øverste til venstre: Lækage ved mastetop på efterafgasningstank. Øverst til højre: Samme efterafgasningstank, men med ny membran. Nederst til venstre: Lækage i membran på efterafgasningstank. Membranen er forsøgt lappet med gaffatape. Nederst til højre: Samme efterafgasningstank, men med ny membran**

Emissionen efter monteringen af den nye membran skyldtes 3 lækager (nr. 9, 10 og 11 i Tabel 2). Omkostningerne ved udskiftning af membranen på efterafgasningstanken udgjorde ca. 250.000 kr., men set i forhold til at metanemissionen blev reduceret med 86.341 m<sup>3</sup> metan/år er tilbagebetalingstiden forholdsvis kort. Hvis værdien for 1 m<sup>3</sup> metan sættes til 5 kr., beløber den reducerede emission sig til 431.705 kr./år.

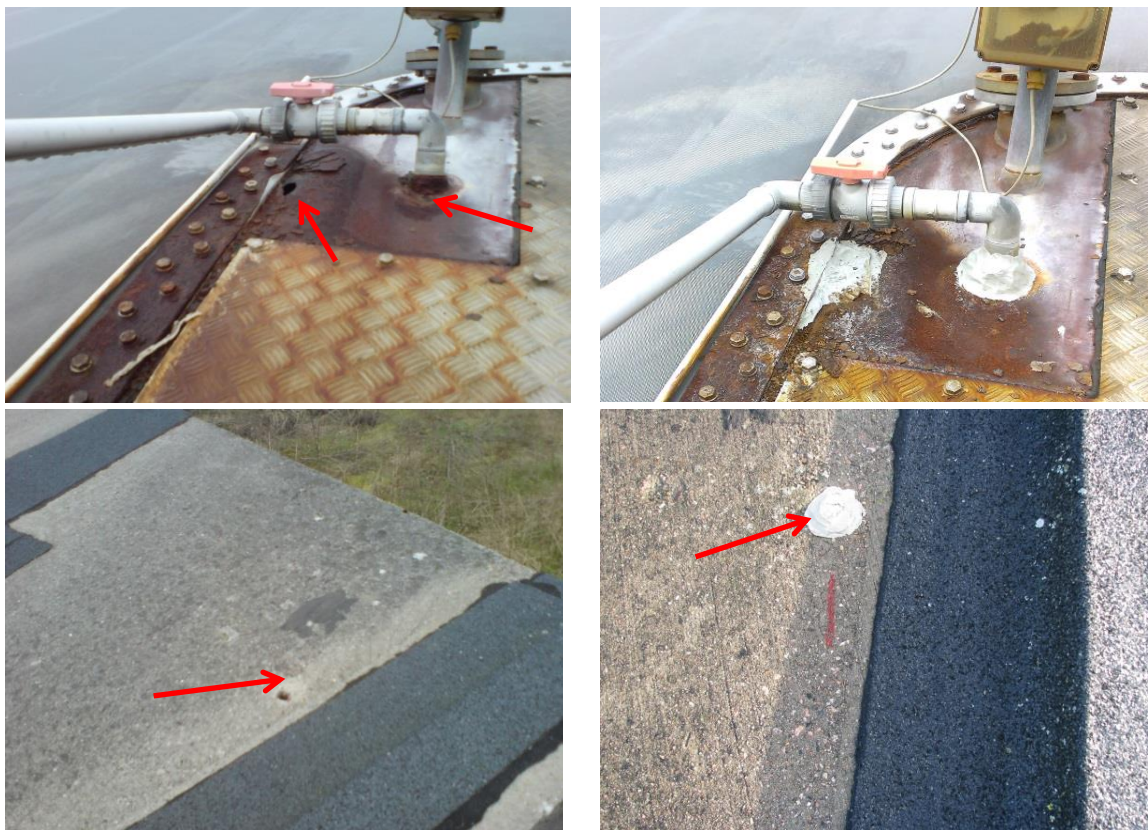
Lækagen i betonoverdækningen var et borehul, muligvis fra dengang betonfagene blev løftet på plads og monteret (Figur 10, nederste billeder). Der blev observeret mange borehuller i betonoverdækningen, men de resterende var proppet til, og der blev ikke detekteret lækager fra disse. Lækagen blev lukket med fugemasse, og emissionen før og efter denne reparation var henholdsvis 1.829 m<sup>3</sup> metan/år og 137 m<sup>3</sup> metan/år.

**Figur 10.** Øverst til venstre: Lækage i efterafgasningstank. Øverst til højre: Samme lækage lappet med fugemasse. Nederst til venstre: Lækage i top af efterafgasningstank: Nederst til højre: samme lækage lappet med fugemasse.

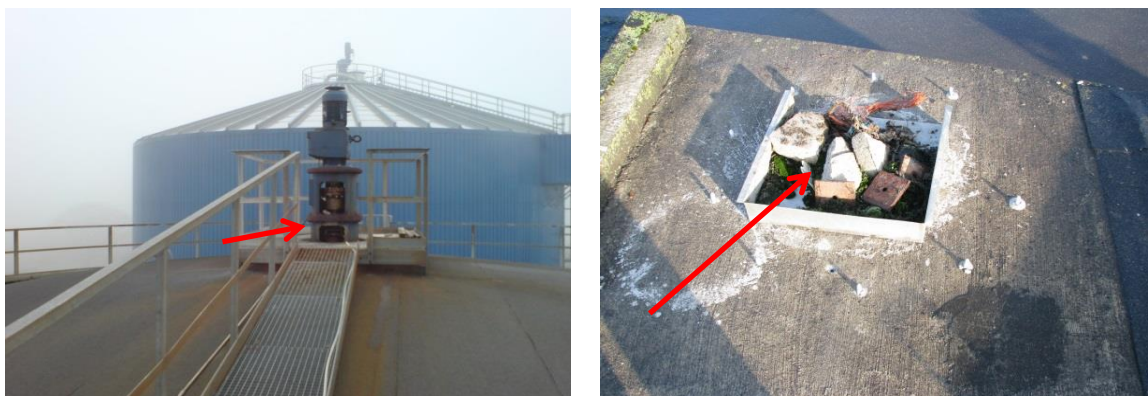
Lækager omkring omrørere har tidligere været omtalt som en potentiel kilde til emission. Dette er til dels forsøgt afhjulpet ved at udskifte en ofte traditionel pakdåse (paksnor og pakbrille), med en labyrinttætning. Der blev således kun identificeret én lækage af denne type (lækage 50 i Tabel 4). Emissionen herfra var 65.691 m<sup>3</sup> metan/år. Da der efterfølgende blev skiftet paksnor, blev emissionen efterfølgende bestemt til 1.105 m<sup>3</sup> metan/år. Omkostningerne til reparationen var under 1.000 kr. og driftslederen nævner, at vedligeholdelse fremover vil bestå af et ugentligt tilsyn og smøring, samt efterspænding hver 2. måned.

**Figur 11.** Til venstre: Pakdåse ved omrører. Til højre: hul i efterafgasningstak. Biogasanlægget var bekendt med hullet, og det var planlagt, at der snarest skulle monteres en metalplade til afdækning.

Lækage 51 (Tabel 4) var et hul i en efterafgasningstank efter en afmonteret ventil eller anden anordning. Driftslederen på biogasanlægget var klar over lækagen, og den var midlertidigt af-

dækket med en metalkasse med vægt i form af sten, og det var planlagt at lækagen snarest skulle afdækkes permanent med en metalplade. Lækagen blev ikke observeret ved 1. måling, men ved 2. måling blev emissionen bestemt til 26.239 m<sup>3</sup> metan/år.
