Indkøring og driftsoptimering af trinopdelt bioforgasningsanlæg til kraftvarmeproduktion

Slutrapport

Udført for:
Energinet.dk
ForskVE projekt nr. 2015-1-12300
Udarbejdet af
BioSynergi Proces ApS
Henrik Houmann Jakobsen
Johnni Junker Daugaard Nielsen
November 2016

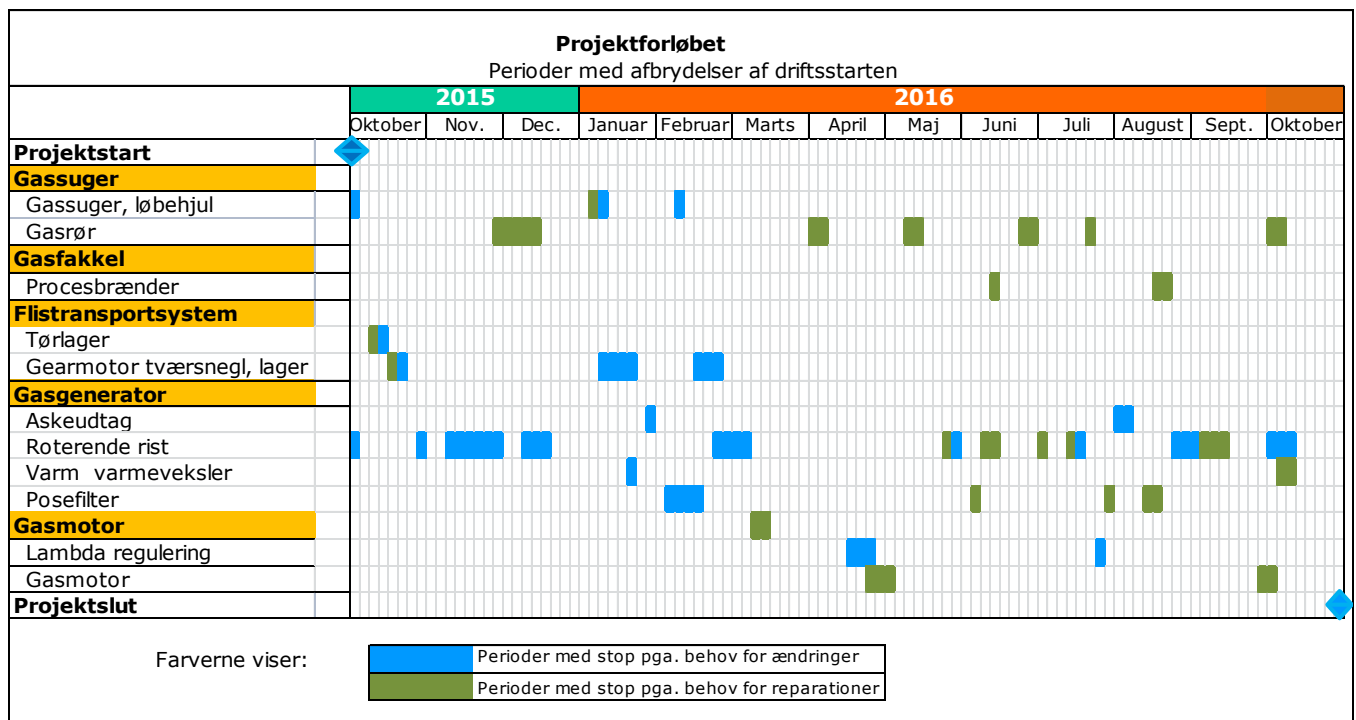
Illustrationen af projektførløbet i figur 1 viser, at det er de samme få årsager, der har været skyld i afbrydelser af arbejdet med indkøring og driftsoptimeringen af bioforgasningsanlægget.

Mest dominerende fejl har været den roterende rist med tilhørende aksler og gear, som er blevet ændret og repareret adskillige gange.

Figur 1: Oversigt på projektførløbet med angivelse af hvornår der af tekniske årsager har været afbrydelser i arbejdet med idriftsættelsen af bioforgasningsanlægget.
