RESULTATER OG ERFARINGER FRA ENERGIRENOVERING AF RYESGADE 30

EUDP 2009: "UDVIKLING OG 1:1-DEMONSTRATION AF KONCEPTER TIL
RENOVERING AF ÆLDRE ETAGEBOLIGER TIL LAVENERGIKLASSE 1"

SLUTRAPPORT

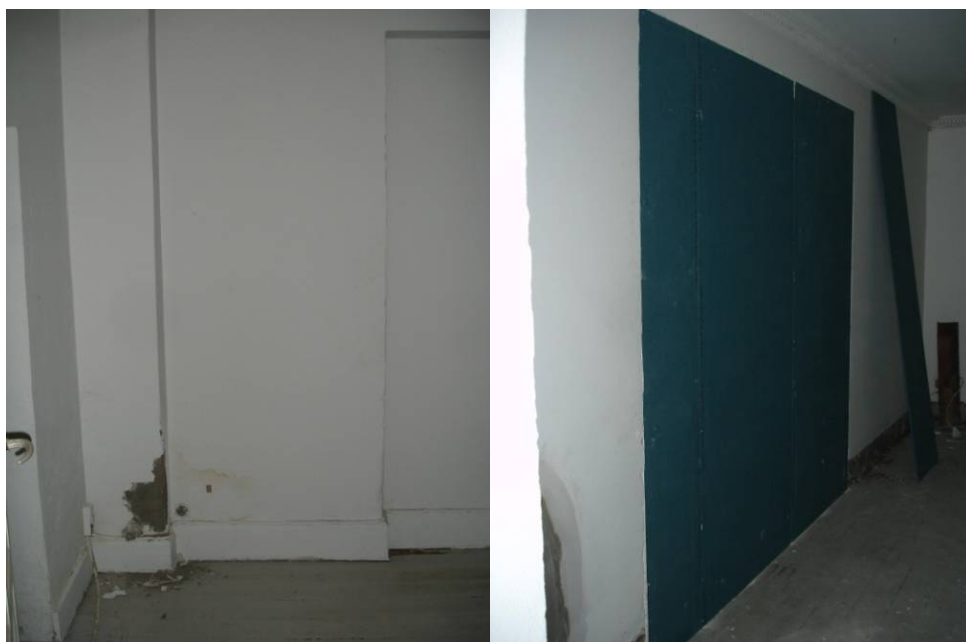
Figur 7: Billeder fra væggen i stuelejemålet inden montering af indvendig efterisolering. En sparniche i muren blev udfyldt med alm. isolering og lukket med vådrumsgips inden montering.

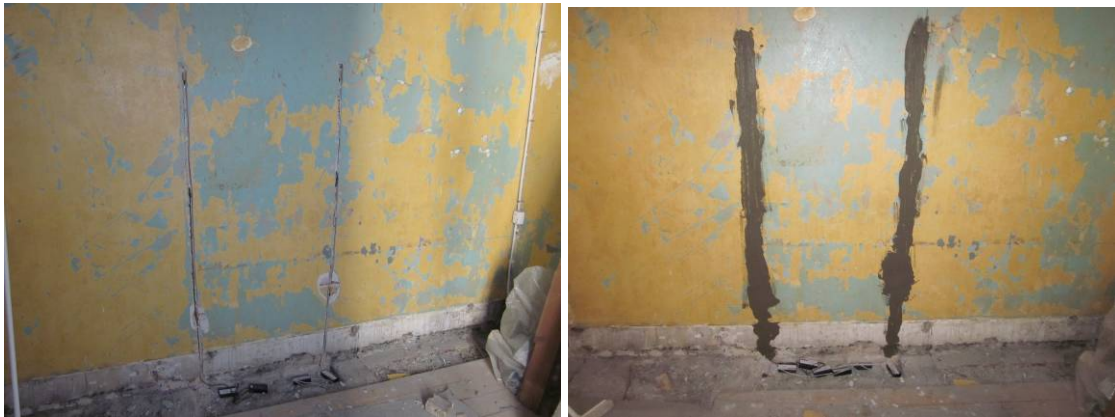
Figur 17: Målepunkter på overflade af eksisterende mur før indvendig efterisolering (øverste). Der er også målt i de to gulvbjælker umiddelbart under vægmålepunkterne (boret ind i bjælkeenderne). Billedet nederst viser det eksisterende murværk udefra, hvor det ses at murværket er i dårlig stand.

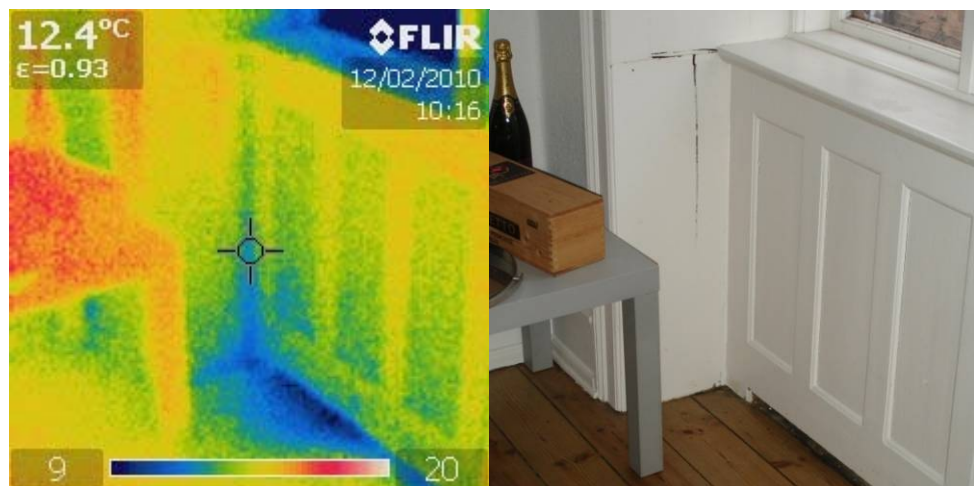
Figur 33: Uisoleret brystning ved venstre vindue i stuen i lejligheden på 2. sal.

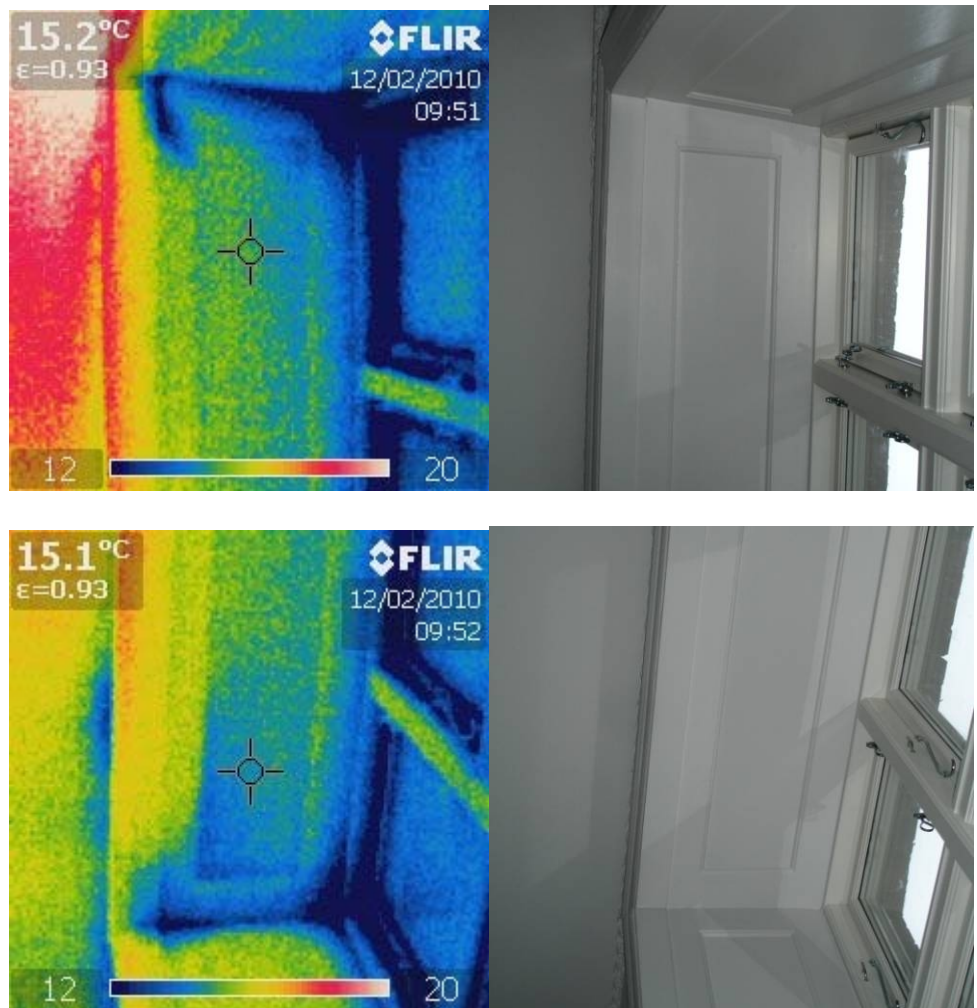
Figur 35: Vindueslysningen som blev isoleret med Vacupor. Det mest blå område på det midterste billede markerer stedet, hvor vakuumisoleringen slap op, og der måtte erstattes med Aerowolle. Løsningen blev tilsyneladende ikke rigtig god.

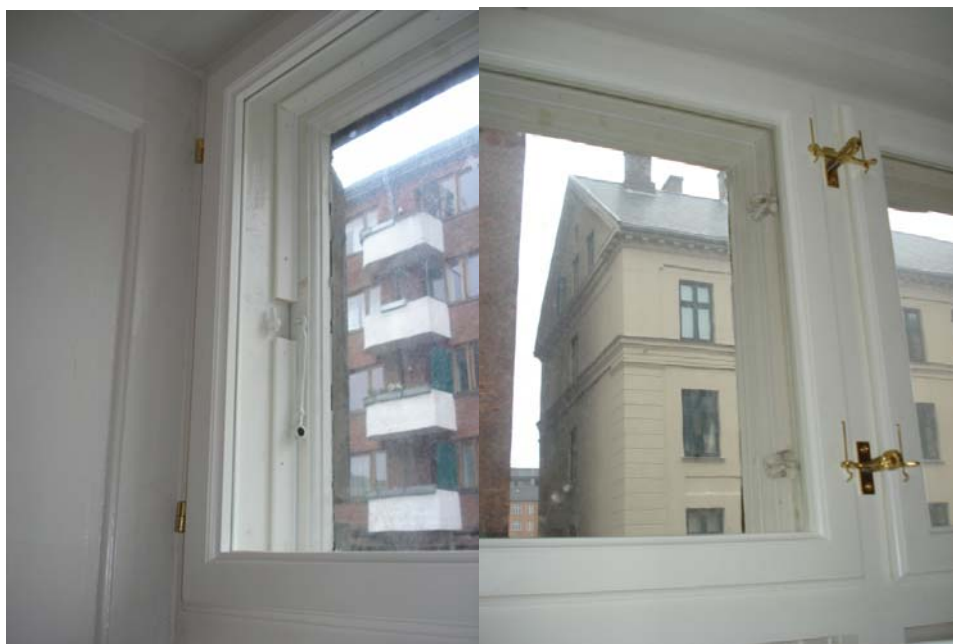
Figur 39. Nærbillede af anslagsliste for ny tætningsliste, hvor der af hensyn til mulighed for ventilering af fugt er udeladt tætningsliste ved stormkroge og hasper.

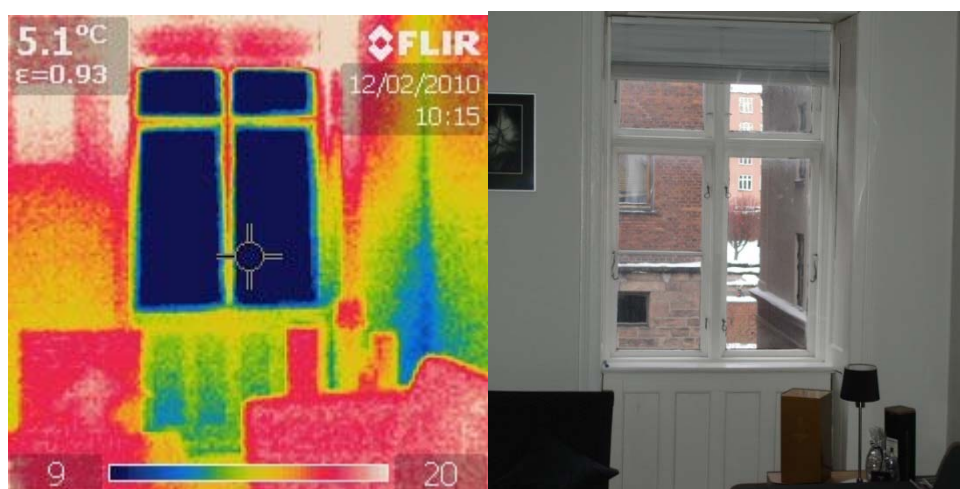
Figur 50: Det højre vindue i stuen i lejligheden på 2. sal. Overflade temperaturen på vinduet er under 10 grader og markant lavere end i på forsatsvinduerne i prøvelejligheden.

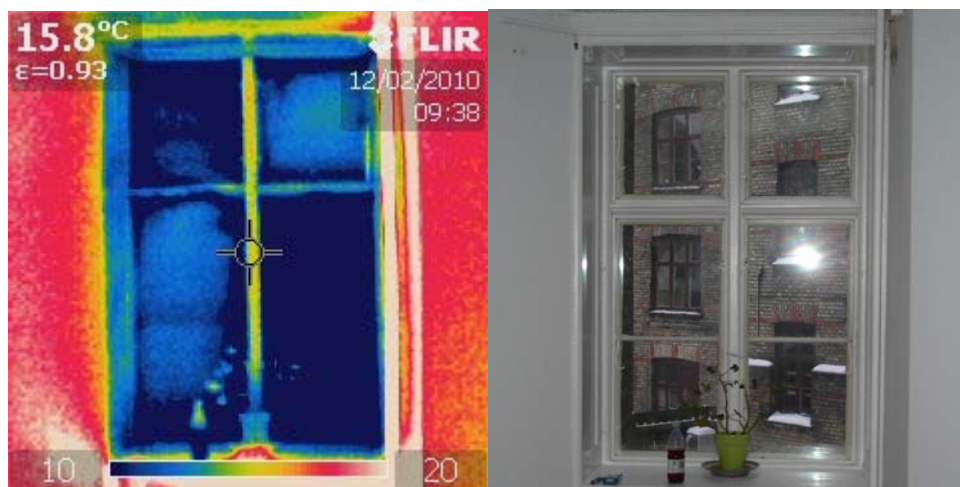
Figur 51: Vindue 3 mod gården med påsat Optoglas. Overfladetemperaturen er omkring 10 grader og ikke markant højere end på 1-lags glasset i det ikke-renoverede vindue.
