Driftsstart - Trinopdelt bioforgasningsanlæg til kraftvarme

Slutrapport

Udført for:
Energinet.dk
ForskVE projekt nr. 2011-1-10654
Udarbejdet af
BioSynergi Proces ApS
Henrik Houmann Jakobsen
Johnni Junker Daugaard Nielsen
December 2015

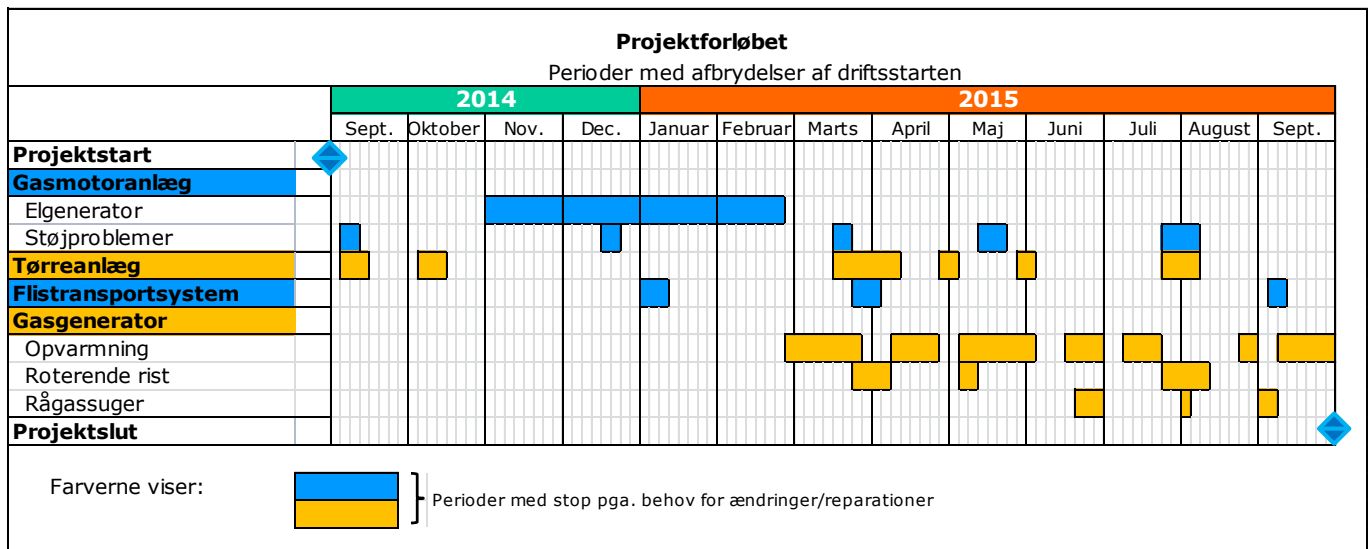
Illustrationen af projektførløbet i figur 1 viser, at der af vidt forskellige årsager har været et helt usædvanligt antal afbrydelser af arbejdet med driftsstart af bioforgasningsanlægget.

Helt dominerende har været en næsten fire måneder lang periode, hvor gasmotoranlæggets elgenerator lige efter opstart fuldkommen uventet og uden nogen forklarlig årsag totalhavarede. Bestræbelserne på at få retableret gasmotoranlægget, så elproduktion igen blev mulig udgjorde en lang kamp hvor teknik, tid, og økonomi i treenighed udgjorde en sejlivet barriere.

Figur 1: Oversigt på projektførløbet med angivelse af hvornår der af tekniske årsager er opstået afbrydelser i arbejdet med idriftsættelsen af bioforgasningsanlægget. Knapt fire måneder kostede det dominerende havari af gasmotoranlæggets elgenerator.
