OVERVÅGNING AF ENERGIOMKOSTNING SOM KONSEKVENNS AF NEDSAT VARMEVEKSLER- EFFEKTIVITET OG ANALYSE AF OPTIMERINGS- MULIGHEDER

EUDP-projekt 63011-0113

Marts 2011

Anders Mønsted, Teknologisk Institut

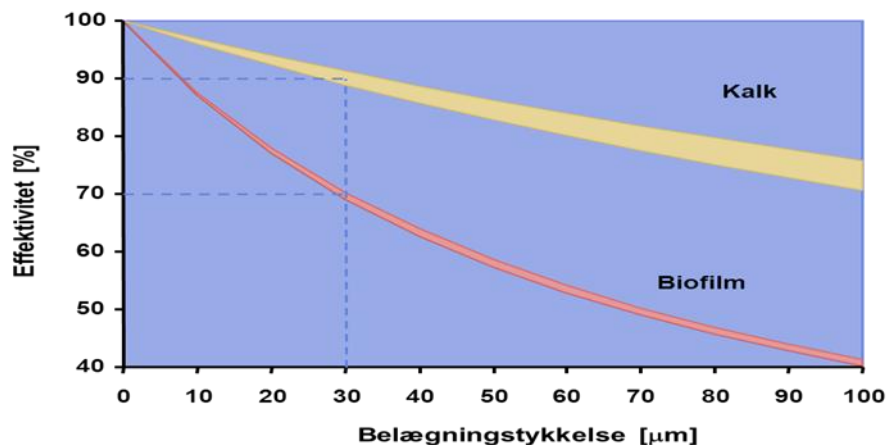
Figur 2: Beregninger på effekten af fouling når den findes som biofilm og kalk.

Den store forskel mellem effekten af kalk og biofilm skyldes, at biofilm primært består af vand, som er stillestående. Vand isolerer bedre end et kalklag af samme tykkelse.

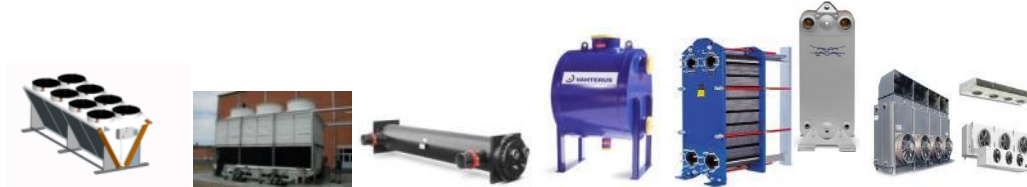
Figur 3: Her ses et udpluk af varmevekslere, som kan forekomme i et køle-/procesanlæg.

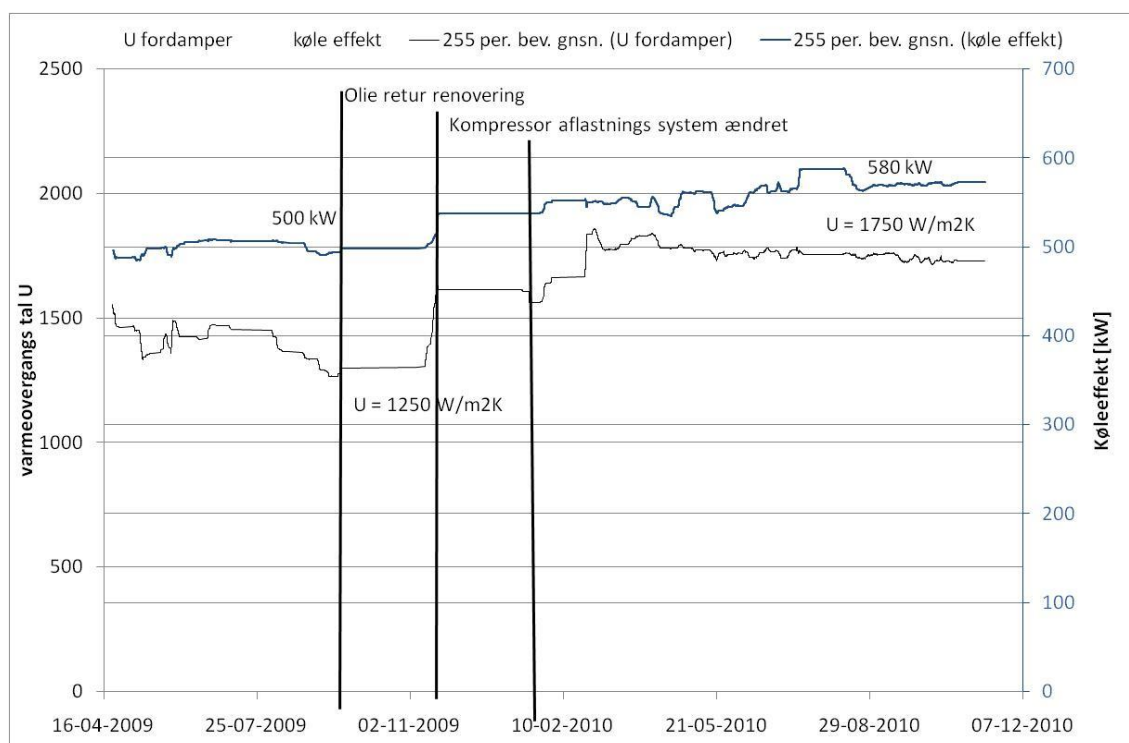
Figur 7: Fordampereffekten og varmeovergangstallet.

Ovenstående figur viser tydeligt, at den optimerede olietur har ført til et forbedret varmeovergangstal efter renoveringen, og efter nogle måneder, hvor olien langsomt er vasket af fordamperfladerne, er effekten steget fra 500 kW til 580 kW svarende til 16%.

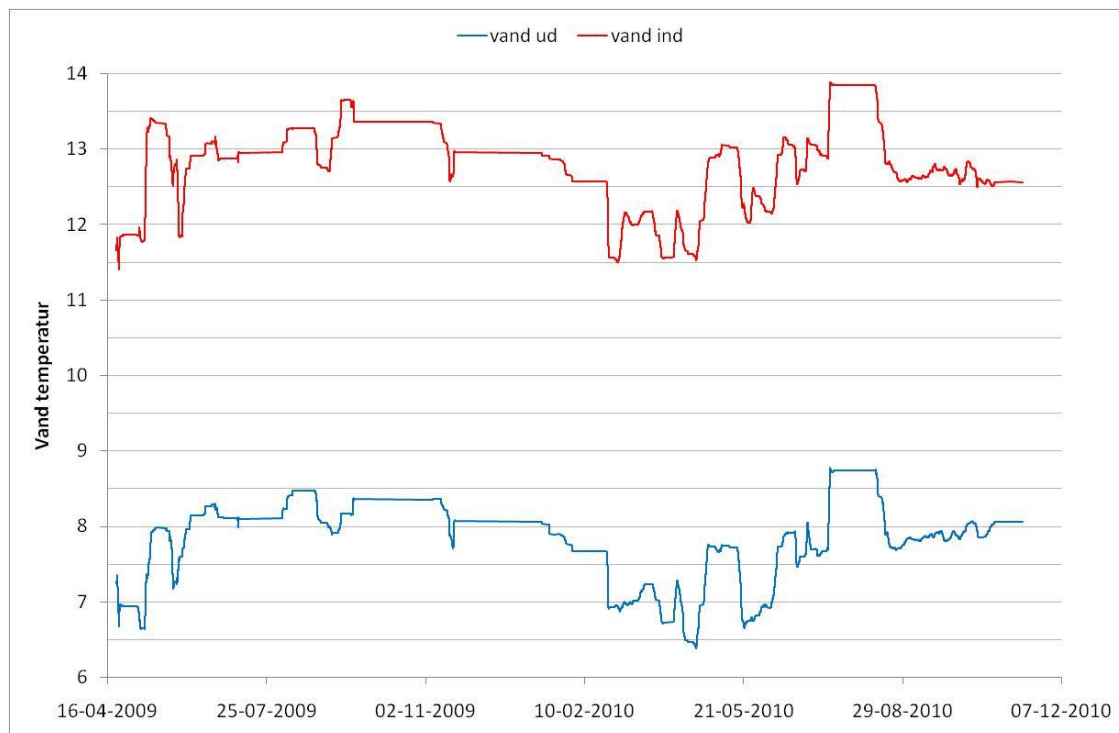
Figur 9: Vandtemperaturerne ind og ud af fordamperen.

For at der kan afsættes mere effekt i systemet er pumpe flowet øget på vandsiden og samtidig er vandtemperaturen omtrentlig holdt konstant som det ses af nedenstående graf.

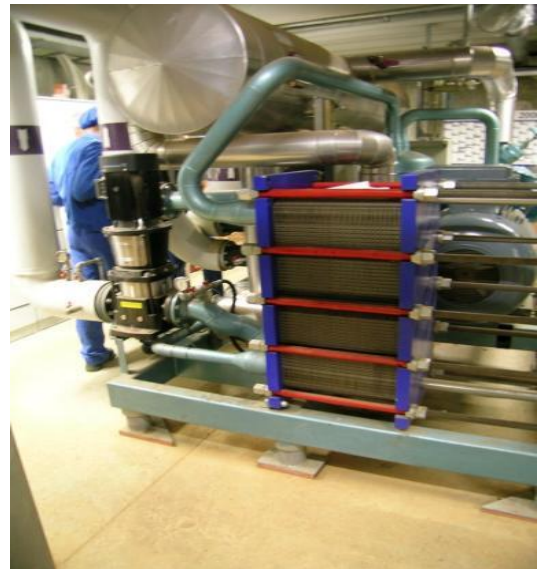
Figur 11: Kondensator ved Færch Plast.

Kondensatoren indgår i samme køleanlæg som veksler 1, og køles med en lukket vandkreds, som filtreres og doceres med biocid. Vandet køles i en lukket kreds med grundvand. Varmeveksleren er en pladeveksler, leveret af Alfa Laval, og beregnet til at levere 300 kW ved 18/26 °C vand. Veksleren er ikke blevet rensat efter ibrugtagning af køleanlægget. På grund af et højere temperaturniveau set i forhold til fordamperkredsen, viser erfaringerne, at der er større tendens til fouling på denne veksler end på fordamperen.

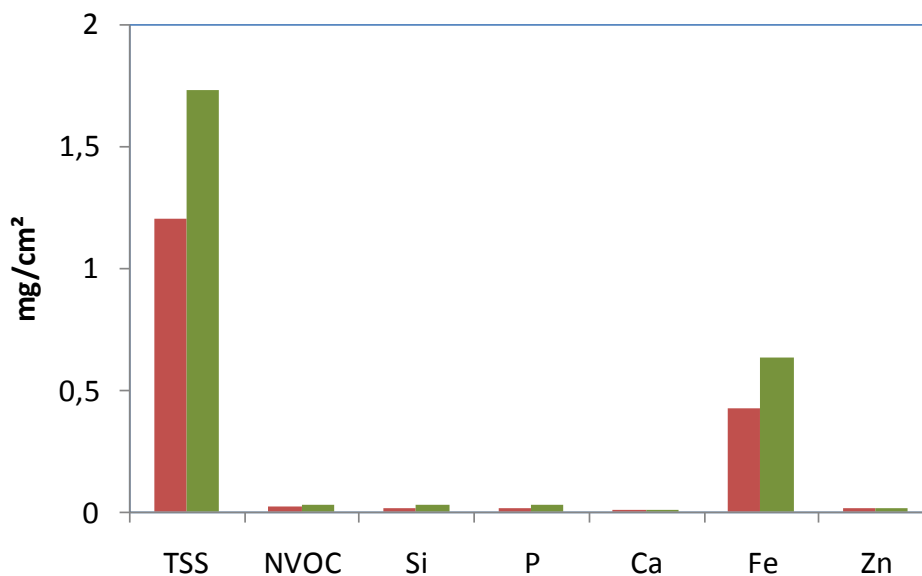
Figur 17. Analyse af belægningen på 9007-vekslerpladen på de to vandsider angivet med hhv. rød og grøn. Tørstof-mængden er angivet med TSS, kulstofmængden er angivet med NVOC, og de fem grundstoffer, der er kvantificeret, er angivet efterfølgende.

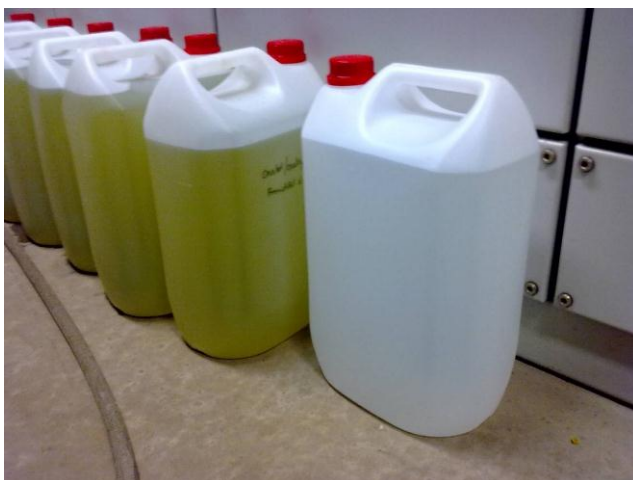
Figur 18. Billedet viser dunke med oxalsyre hhv. før og efter CIP af 9006-veksleren.

Effekten af rensning af 9006-veksleren med oxalsyre var synlig, idet der var en klar gulfarvning af udløbsvandet efter CIP-procedure. Tilsvarende observationer på belægninger fra 9007-veksleren blev også eftervist i laboratoriet (data ikke vist). I figur 20 er vist et billede af udløbsvandet fra CIP sammenlignet med kemikaliet før tilsætning i veksleren. Imidlertid viste energimålinger før og efter CIP af veksleren, at der ikke kunne opnås en betydelig effekt af varmeoverførslen. Således var den gennemsnitlige varmeoverførselskoefficient hhv. 7760 W/m²K (3008 målinger over 11 dage) og 7451 W/m²K (3724 målinger over 13 dage) før og efter CIP. Dermed kunne ikke opnås en forøgelse af varmeoverførslen.

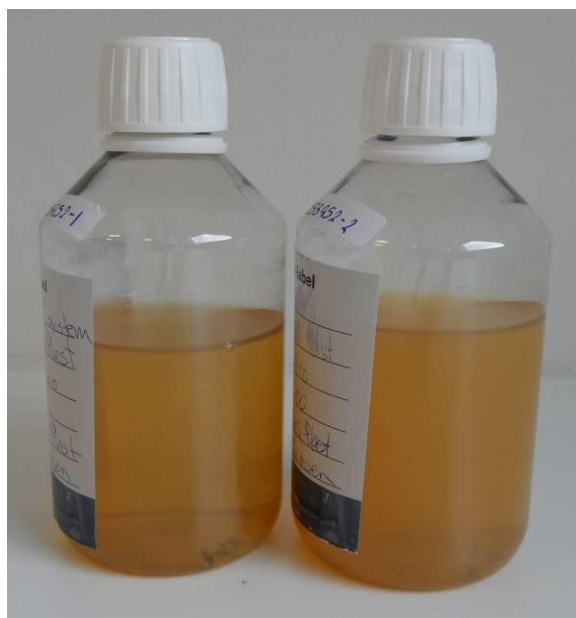
Figur 19. To vandprøver fra 13/15 °C kølesystemet.

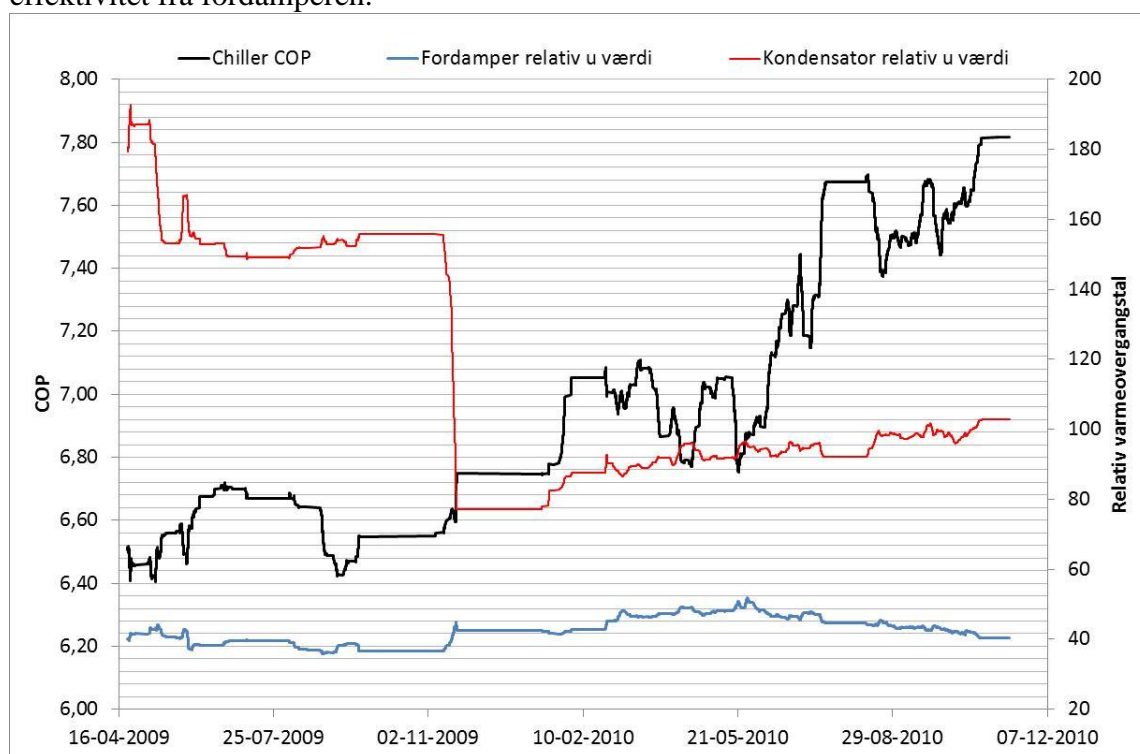
Figur 20: Ovenstående graf viser den resulterende COP for køleanlægget sammenlignet med de relative varmeovergangstal.

For at få det samlede overblik over køleanlæggets samlede effektivitet er værdien for COP vist i nedenstående diagram. Når COP sammenholdes med de relative varmeovergangstal for henholdsvis fordamper og kondensator ses, at COP er steget på trods af, at kondensatorens effektivitet er faldet. Som tidligere nævnt, kommer den største effekt på anlæggets samlede effektivitet fra fordamperen.

Det er ikke muligt alene på baggrund af ovenstående graf at udlede sammenhængen mellem anlæggets stigende effektivitet og kurverne for henholdsvis fordamper- og kondensatoreffektivitet. Det fremgår ikke af de relative varmeovergangstal, hvad årsagen er til, at effektiviteten forringes, såsom om det skyldes fouling på vandsiden, øgede vandtemperaturer i systemet eller andre forhold. Den relative U-værdi kan bruges som indikatorer for anlæggets tilstand, og når der konstateredes en afvigelse, som er større end den acceptable værdi, skal datene analyseres. For at finde den bagvedliggende årsag til en faldende effektivitet er det nødvendigt at analysere de værdier, som udtrykker den enkelte varmeveksleres effektivitet.

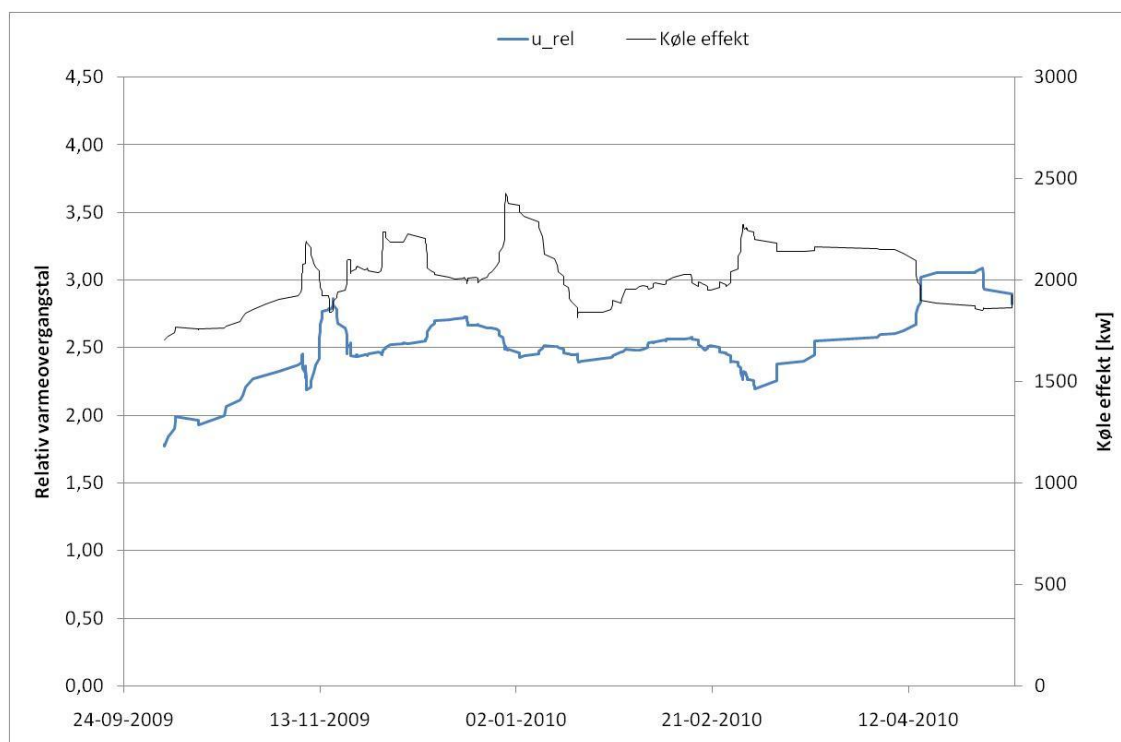
Figur 22: Effekt og relativ varmeovergangstal i vanddampkondenseringsveksler.

Resultaterne viser, at det relative varmeovergangstal er steget i løbet af projektet grundet øget fokus på rengøring af veksleren og en forbedret vandbehandling på køletårssiden.

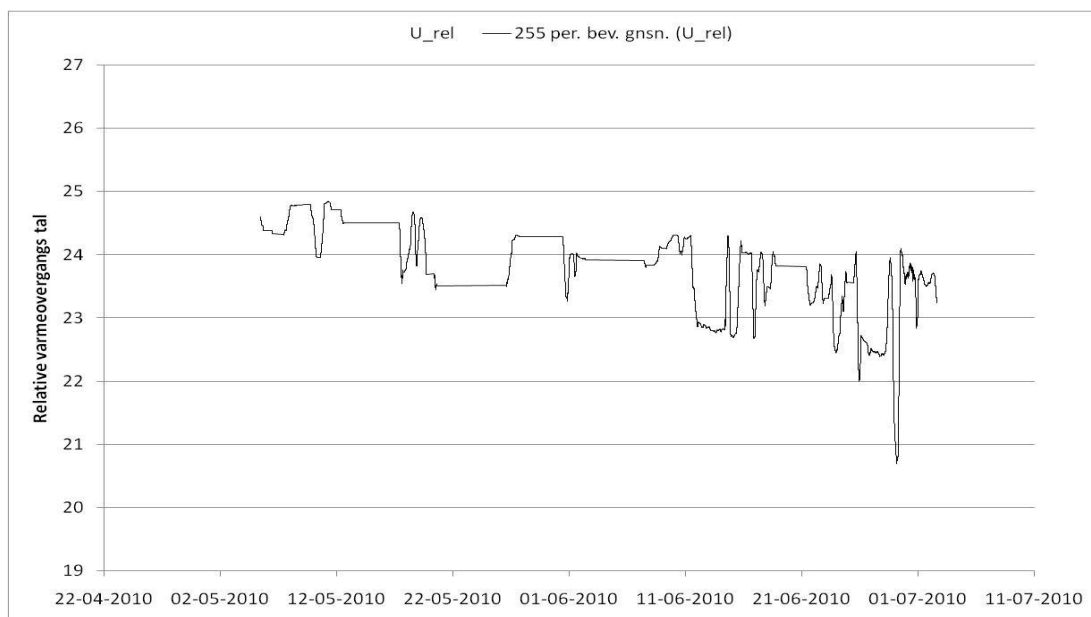
Figur 24: Data for periode 2 med et overlap af kurven fra perioden 5/5 til 5/6.

Figur 24 viser en kort periode for varmeveksleren ved Teknologisk Institut. I denne periode skete der en tilstopning af varmeveksleren, som gav sig udslag i, at systemet blev stoppet den 12/6, og varmeveksleren blev CIP-rengjort med sæbevand. Ved idriftsættelsen var der en fejl på blødgøringsanlægget på der betød at anlægget blev tilsat ubehandlet vandhanevand. Dette førte til at anlægget stoppede til mindre end 3 uger efter første rensning. I det efterfølgende afsnit er proceduren og rengøring efter dette driftstop beskrevet.

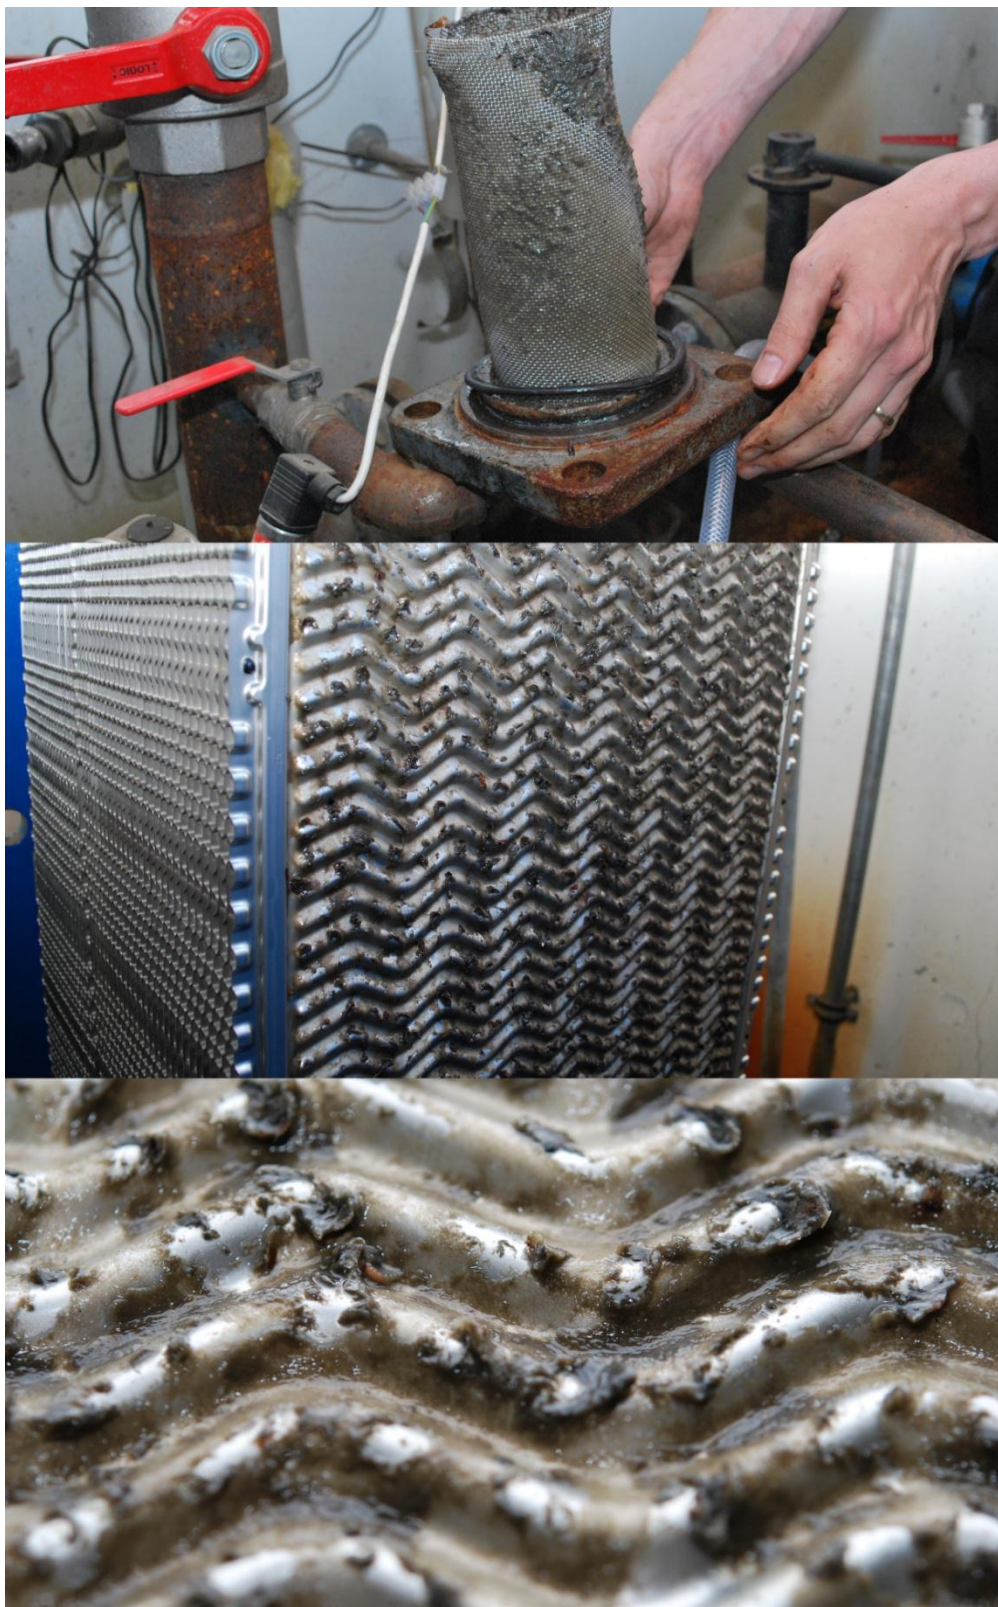
Figur 25. Varmeveksler fra Køle- og Varmepumpeteknik. Øverst: Grovfilter med en del tilbageholdt materiale. Midten: Umiddelbart efter at veksleren er adskilt. Nederst: Nærbillede af belægning på vandsiden af vekslerpladen.

Belægningen var primært løstsiddende slam, som relativt nemt kunne skrubes fri fra pladen. Den bestod hovedsageligt af organisk materiale, sand (indikeret med Si), salt (indikeret med NaCl), og kalk (indikeret med Ca) og jernoxider (indikeret med Fe), som vist i figur 2. De mikrobiologiske analyser af slam/biofilm er vist i tabel 1 og viste relativt høje bakterieforkomster på $3 \cdot 10^8$ celler/cm². Heraf udgjorde *Legionella* 1-2 % af populationen. Tørstofmængden udgjorde 12 %, og den resterende del var vand bundet i matricen af biofilm og organiske og uorganiske komponenter i belægningen.

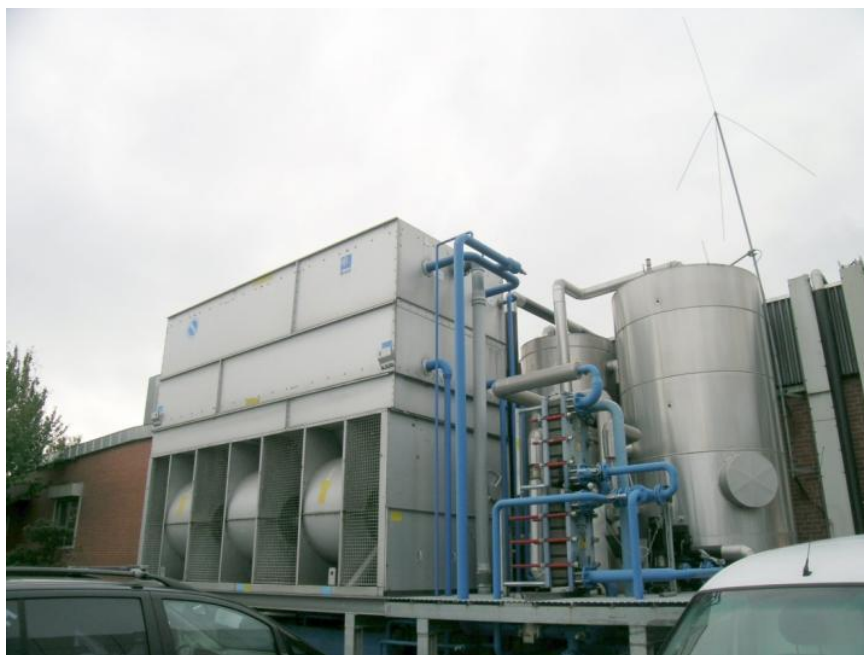
Figur 27. Fordampningskondensator ved Skare Meat Packers i Vejen.

Kølevandet til slagteriprocessen produceres af flere ammoniakkompressorer og kondenseringsenergien afsættes i en fælles fordampningskondensator. Fordampningskondensatoren har en samlet kondenseringsydelse på ca. 1,7 MW. Veksleren er leveret af Baltimore, og den blev tidligere ikke overvågnet eller vedligeholdt regelmæssigt. Dette medførte en større renovation efter ca. 5 års drift, idet veksleren var meget beskidt og gav driftsmæssige problemer. Vandet, der spædes til køletårnet, er almindeligt brugsvand, som blødgøres før påfyldning. Efter de omtalte driftsmæssige problemer doseres biocid ca. hver fjortende dag, og veksleren inspiceres visuelt.

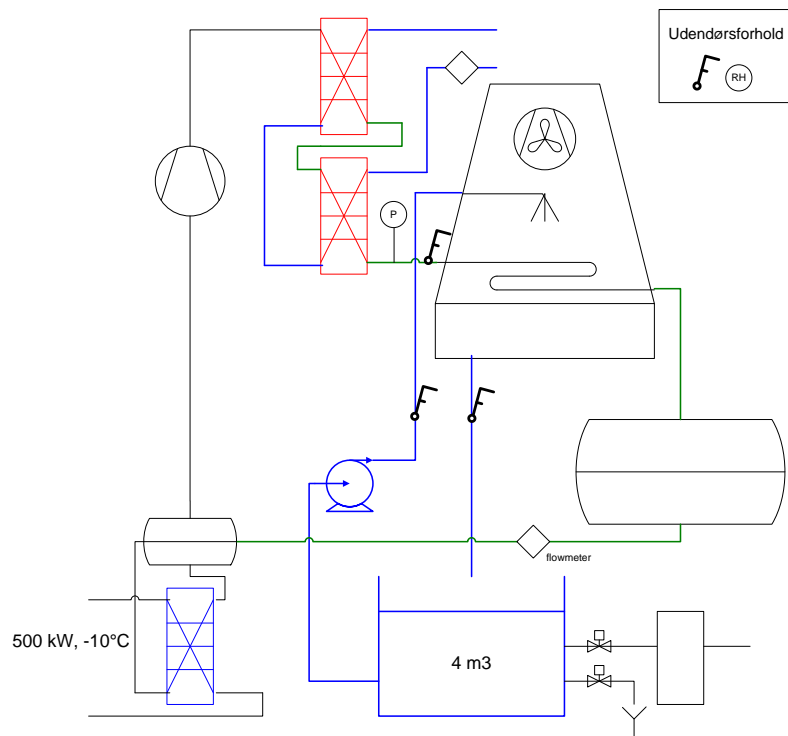
Figur 28: Kølesystem med overhedningsfjerner og fordampningskondensator ved Skare.

Der var ved projektets start ikke etableret energimålere på denne veksler, så alle de nødvendige måledata skulle monteres. På ammoniakhøjtrykssiden er der to varmegenindvindingsvekslere. Disse kondenserer ikke gassen, men fjerner kun overhedningsvarmen, og derfor er disse vekslere ikke medtaget i energibalanceberegningerne. Den afsatte effekt måles på ammoniakside, og ammoniakflowet måles på ammoniakvæskesiden. Det var desværre ikke muligt at lave en flowmåling på rørene inden ammoniakreceiveren, da der ikke var en tilstrækkelig længde vandret rør, hvorpå ultralydsflowmåleren kunne monteres. Måleudstyret er derfor placeret på udløbet af receiveren, som betyder, at der er et udsving i målingerne, da dette flow påvirkes af en modulerende ekspansionsventil. For at sikre gode flowmålinger har det været nødvendigt at sænke periodetiden for målingen til 1 minut og derefter beregne gennemsnitlige værdier i en 10 minutters periode, som for de øvrige data. Da anlægget ikke regulerer kapaciteten hurtigt, er denne metode en rimelig præcis metode. En mere optimal metode hvorpå energimålinger kan foretages på en fordampningskondensator, er ved at montere en Ultralyd, Coriolis eller en Vortex-flowmåler på væskerøret ud af kondensatoren. For korrekt flowmåling skal den monteres på et vandret stykke rør i tilstrækkelig længde, og der laves en væskelås i indløbet til receiveren, således at røret under alle driftsforhold er fyldt med væske.

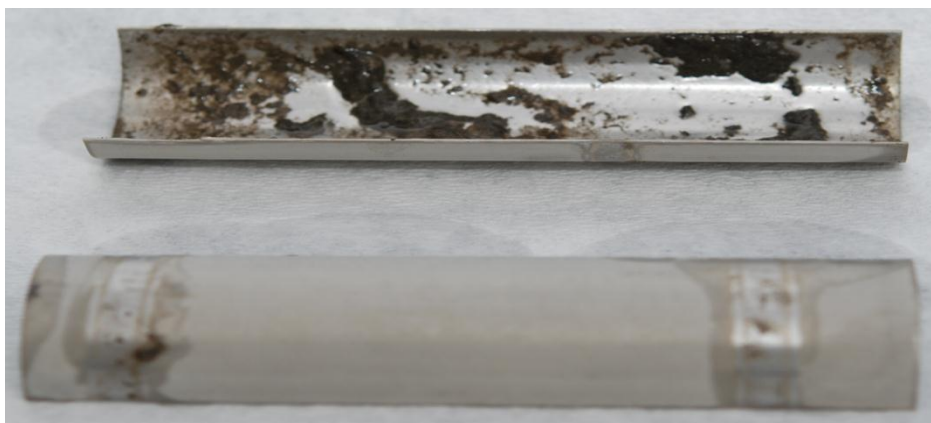
Figur 30: Billede af to af kupperne, der var monteret på rørene i fordampningskondensatoren.

Analysen af det materiale, som er opsamlet på kupperen, viser, at der er tale om biologisk materiale, som på sigt vil føre til en nedsat effekt i kondensatoren. For at forhindre dette anbefales det, at der monteres et sandfilter i udløbet af vandkredsen for at fjerne slammet.

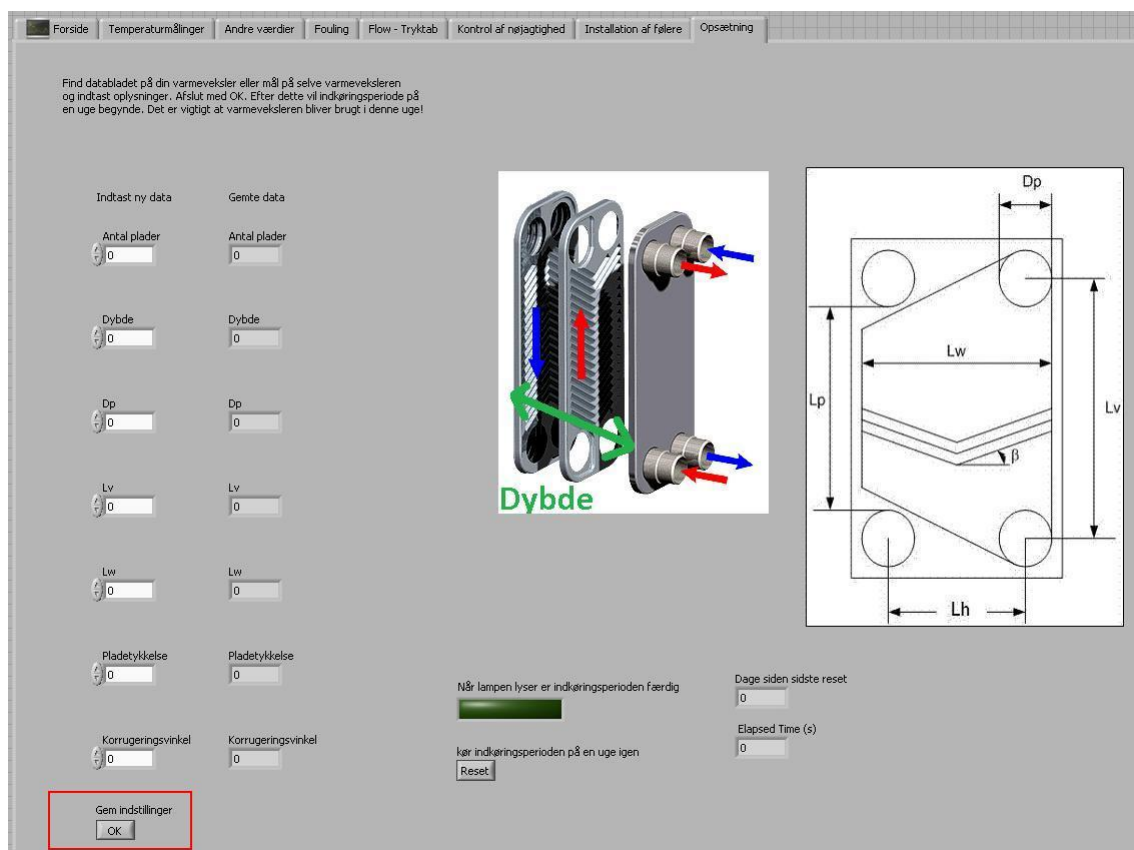
Figur 31: Indtastning af designdata i varmeveksleranalyseprogrammet.

Når dataene er stemplet som brugbare, bliver de sendt videre til et varmevekslerberegningsmodul, opbygget i EES (Engineering Equation Solver). EES-programmet er bygget op, som en "steady state" model af den aktuelle varmeveksler. EES-programmet modtager de to indgangstemperaturer og de to flow. Ud fra dette beregner den, hvad udgangstemperaturene ville være i en ren varmeveksler og sammenligner det med de aktuelle udgangstemperaturer. Derved fås en delta-temperatur, som skyldes fouling. Denne delta-temperatur er afhængig af graden af fouling og udnyttelsesgraden af varmeveksleren.
