RESULTATER OG ERFARINGER FRA ENERGIRENOVERING AF RYESGADE 30

EUDP 2009: "UDVIKLING OG 1:1-DEMONSTRATION AF KONCEPTER TIL
RENOVERING AF ÆLDRE ETAGEBOLIGER TIL LAVENERGIKLASSE 1"

SLUTRAPPORT

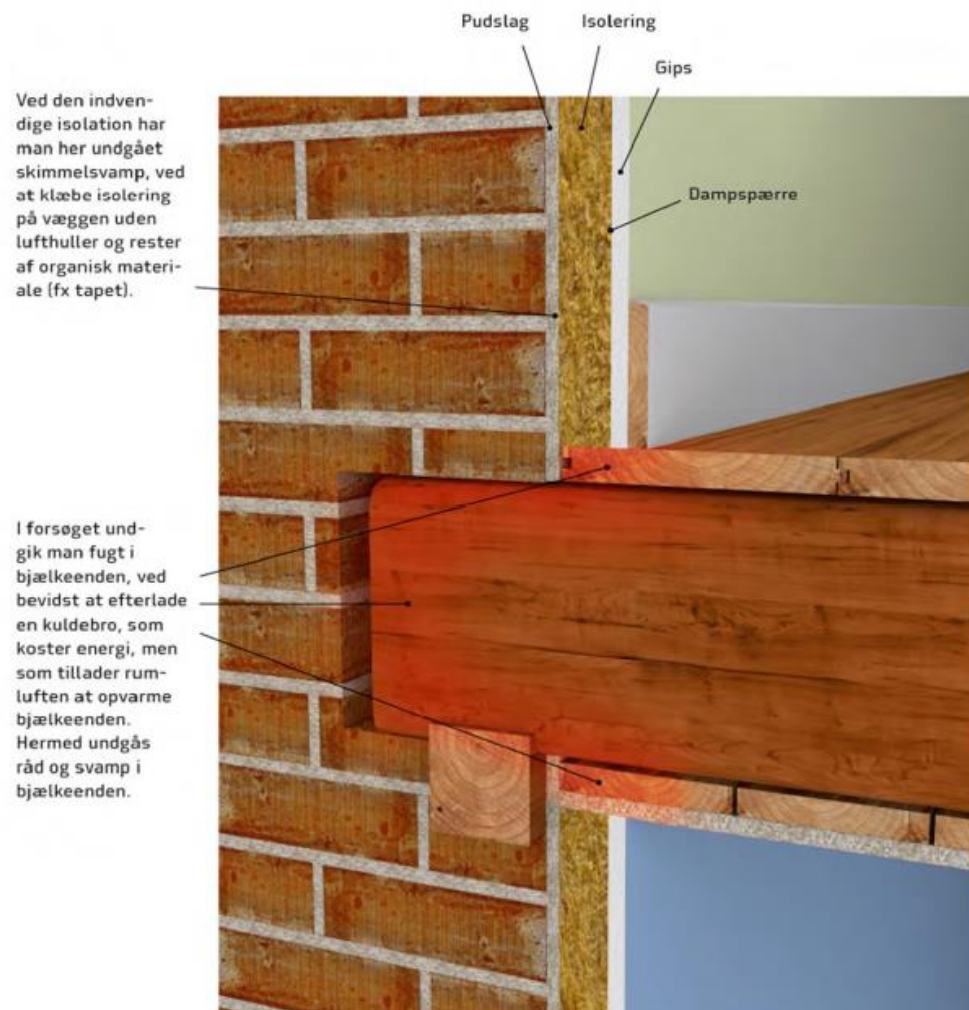
Efterprøvninger af nye kompakte isoleringsmaterialer i prøvelejligheden viste, at det er afgørende for væksten af skimmelsvamp, at afrense muren for alt organisk materiale, før den indvendige isolering opsættes, hvormed svampesporerne fratages deres næringsgrundlag. Derudover kræver det stor omhyggelighed at opsætte isoleringen således, at luftlommer bagved elimineres og fugtige områder, hvor svampen kan leve, dermed ikke kan opstå.

Analyser og beregninger relateret til prøveligheden og foretaget af DTU viste endvidere, at risikoen for skimmelsvamp vækst og trænedbrydende svampe i bjælkeenderne i den bærende bjælkekonstruktion minimeres, hvis de nederste 20 cm af væggen lige over gulvkonstruktionen friholdes for isolering, da der hermed tilføres mere varme til bjælken. Dette er særligt relevant i den øverste etage, hvor murtykkelsen er mindst på blot én mursten. Figur 7 viser en tegning af udførelsen af den indvendige isolering. Dog stoppes isoleringen nogle steder 200 mm. over gulvet, dels for at sikre en smule varmetilførsel til bjælkerne og dels for at give plads til installationer.

Figur 7: Princip skitse af udførelsen af den indvendige isolering.

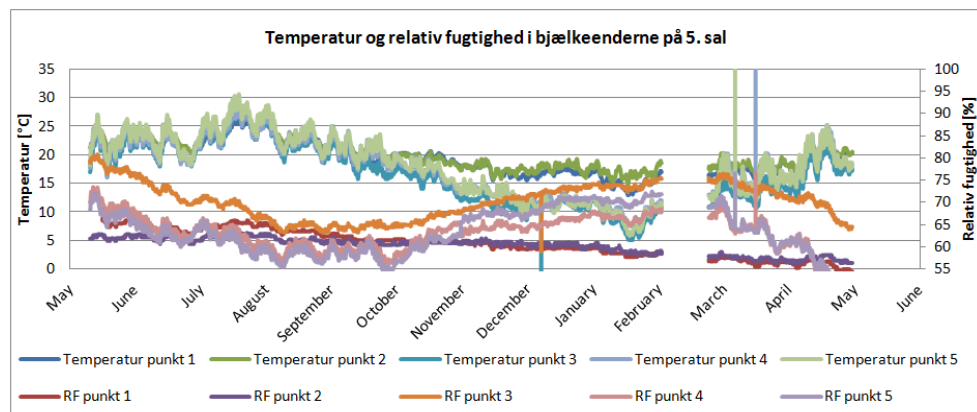
Der er foretaget målinger af temperatur og relativ luftfugtighed i træbjælkeenderne i to slagregnsudsatte lejligheder på hhv. 4. og 5. sal, og resultaterne er vist i Figur 9 og Figur 10. Som det kan ses på figurerne ligger den relative fugtighed i bjælkeenderne på 5. sal kun i meget korte perioder over 75 %, som anses for at være den kritiske grænse for vækst for skimmelsvamp. På 4. sal ses det, at den relative fugtighed ikke overstiger 70 %, med undtagelse af en kort periode i starten af måleperioden.

Figur 9: Temperatur og relativ luftfugtighed i bjælkeenderne på 5. sal

Baseret på disse målinger, der viser, at forholdene for skimmelsvamp og andre trænedbrydende svampevækster kun er til stede i meget kort perioder, kan det umiddelbart konkluderes, at der ikke er nogen risiko for nedbrydning af træbjælkelaget ved indvendig isolering. Dog skal det nævnes, at den målte vinterperiode var en mild vinter i forhold til normalåret, hvorfor det er nødvendigt at indsamle flere data for koldere vintre for at kunne konkludere endeligt på risikoen.

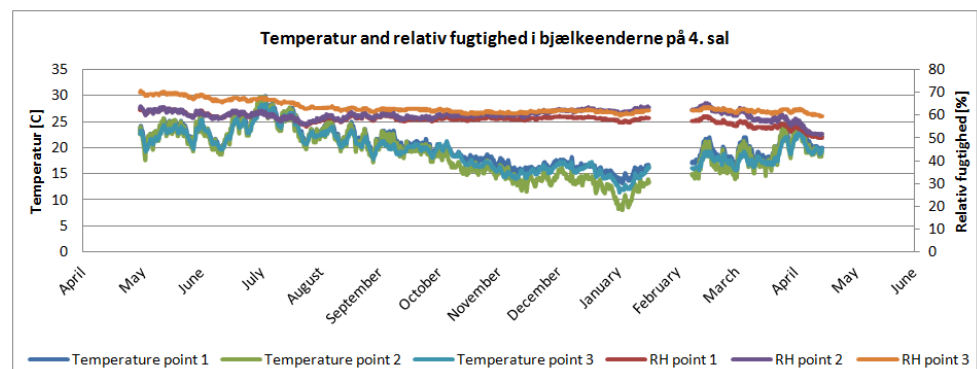
Figur 10: Temperatur og relativ luftfugtighed i bjælkeenderne på 4. sal.

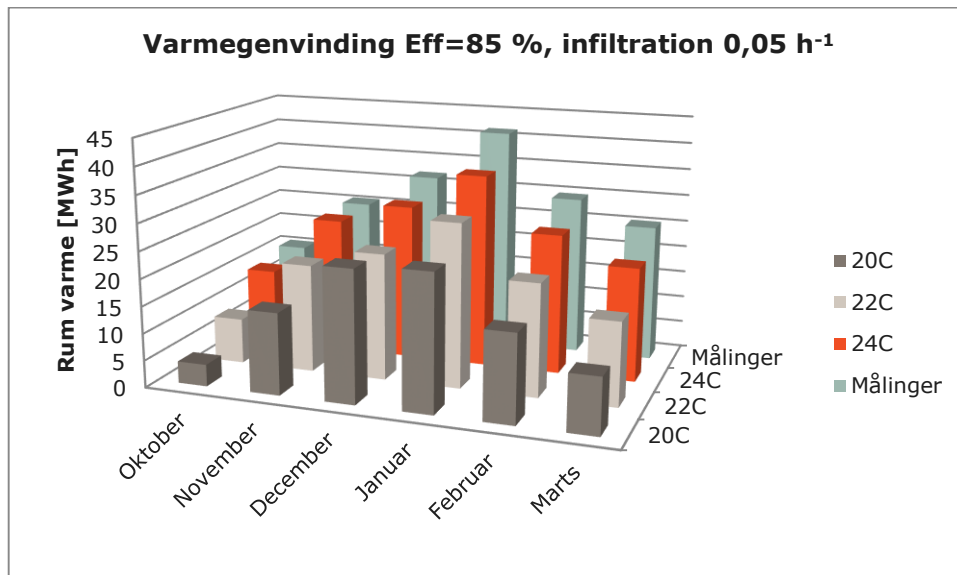
Varmeforbruget for rumvarme er hermed estimeret til 60 kWh/m²/år, hvilket ligger højere end forventet. Der er derfor lavet en simuleringsmodel af Ryegade efter renoveringen for at finde ud af, hvorfor rumvarmeforbruget ligger over det forventede. Figur 14 viser en sammenligning mellem det faktiske målte forbrug i vinterhalvåret

Figur 14: Sammenligning mellem målinger og simuleringer med IDA ICE. Varmegenvindingsgrad for ventilation på 85 % og infiltration på $0,05 \text{ h}^{-1}$ ved hhv. 20, 22 og 24°C .

Som det ses i figuren ovenfor, er der nogen afvigelse mellem målt og beregnet rumvarme. For at kunne forklare dette, er der lavet en parameteranalyse, hvor varmegenvindingsgraden på ventilation og infiltration varieres. Resultaterne ses i Figur 15. Det ses, at hvis varmegenvindingsgraden på ventilation i virkeligheden kun er 70 %, samt hvis infiltrationen er omkring $0,1-0,2 \text{ h}^{-1}$ og rumtemperaturen er mellem $22-24^\circ\text{C}$, så ses der en god overensstemmelse mellem målingerne og beregningerne. Ved energirenovering ses det ofte, at brugeren oplever en øget komfort og mange har en tendens til at hæve rumtemperaturen. Når rumtemperaturen øges med ca. 2°C så kan varmeforbruget forøges med op til ca. 20 %. Derudover blev der lavet en brugerundersøgelse, som viste at på trods af, at det mekaniske ventilationsanlæg burde forsyne bygningen med frisk luft, så har mange beboere en tendens til ofte at åbne vinduer i stue og soveværelse. Dette kan skyldes vane eller at folk ikke føler, at de får frisk luft, med mindre vinduerne står åbne. Endvidere er der nogle rygere i lejlighederne, som åbner vinduet, hver gang der ryges, hvilket alt sammen skaber ekstra store varmetab.

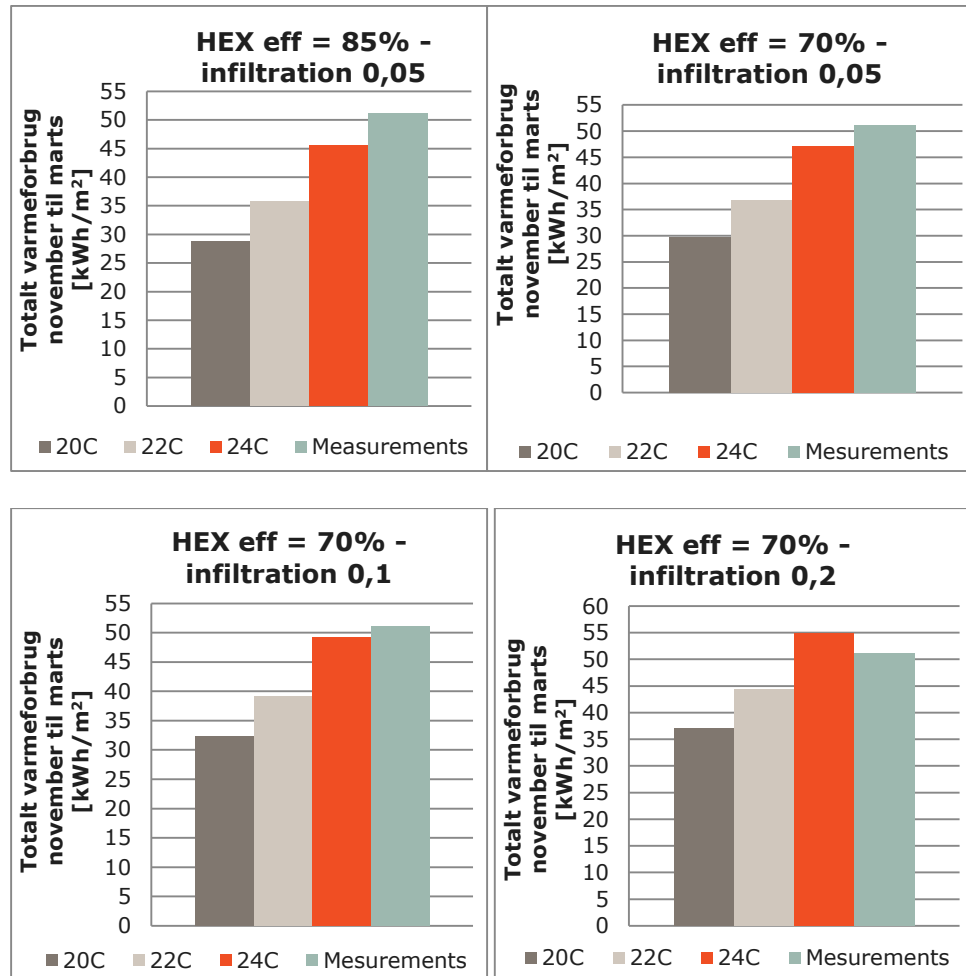
Figur 15: Sammenligning mellem målinger og simuleringer med IDA ICE. Varmegenvindingsgraden varierer fra 70-85% og infiltrationen fra 0,05-0,2 h⁻¹ og temperaturerne er hhv. 20, 22 og 24 °C.

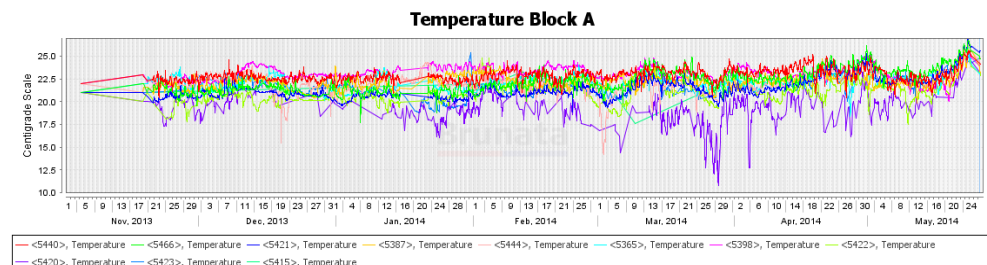
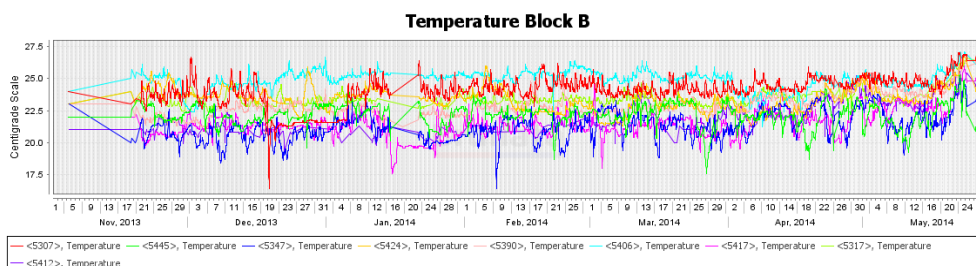
På Figur 16 ses de faktiske målte temperaturer i opgang A og B (leveret af Brunata). Desværre er temperaturerne fra opgang C ikke blevet logget pga. tekniske fejl i systemet. Som det ses af figureerne, er gennemsnitstemperaturerne omkring 22-23 °C, hvilket stemmer godt overens med antagelserne i simuleringssmodellen, som matcher varmemålingerne bedst.

Figur 16: Målte temperaturer i opgang A og B.

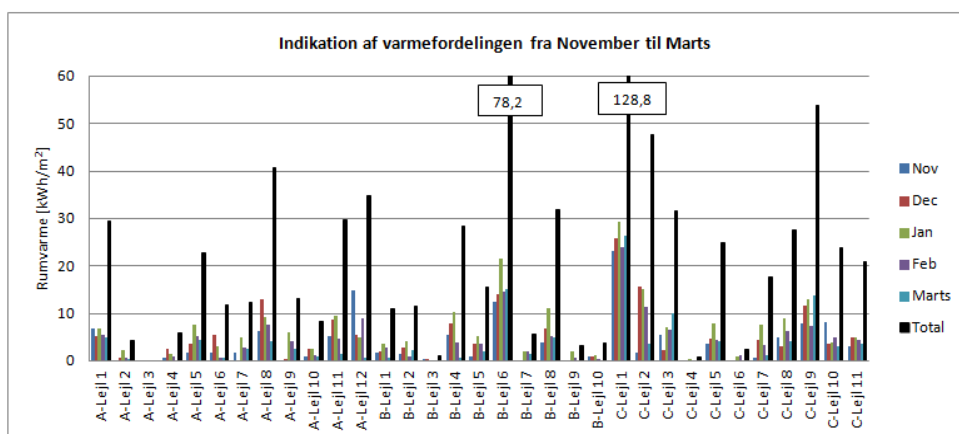
Fordelingen af rumvarme pr. måned og totalt i perioden fra november til marts er vist i Figur 17 for hver lejlighed. Figuren viser at C-lejl.1 forbruger mere end 5 gange så meget som det gennemsnitlige forbrug fra november til marts på 24 kWh/m². Lejligheden bliver benyttet til erhverv, hvilket kan være årsagen til det ekstra høje rumvarmeforbrug. De resterende lejligheder varierer ligeledes meget med op til omkring en faktor 80. Dette indikerer, at brugeradfærden er yderst afgørende for den opnåede energibesparelse.

Figur 17: Fordeling af varmeforbrug mellem lejlighederne i de tre opgange

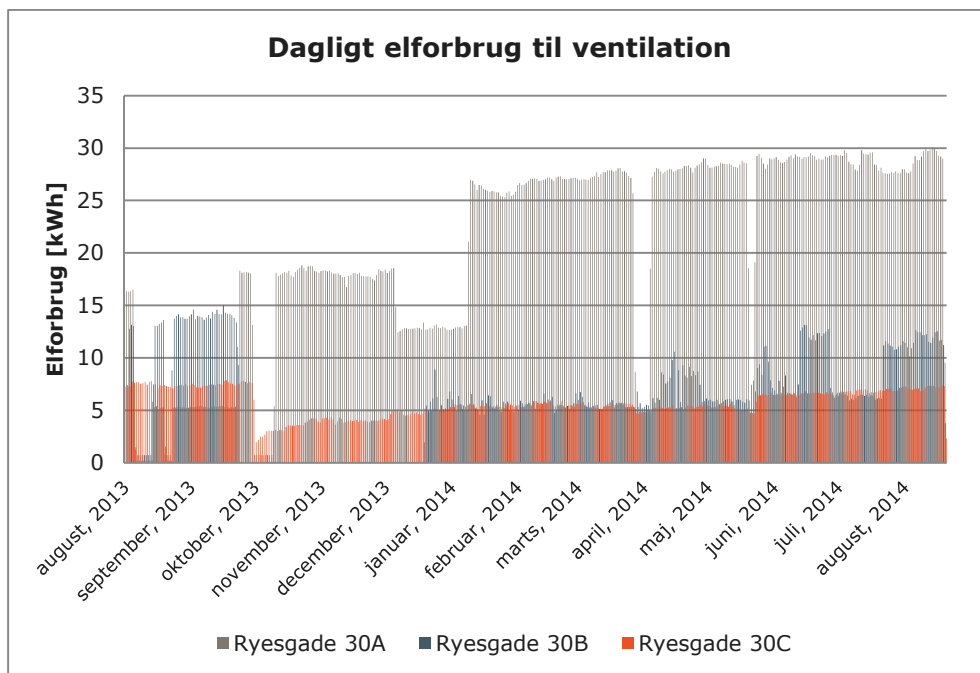
Som det kan ses af elmålingerne inklusiv kommentarer i afsnit 7.2.3, har anlægget i opgang A et markant højere elforbrug end det tilsvarende centrale anlæg i opgang B. Dette skyldes blandt andet den store brug af eksisterende skorstene med relativt store tryktab til følge.

Elforbruget af de tre forskellige ventilationssystemer er målt fra august 2013 til slutningen af august 2014 og ses i Figur 18. Som det fremgår af figuren, har systemerne ikke haft en stabil drift i hele perioden, men siden januar 2014 synes driften at have indtaget et relativt stabilt leje. Derfor er det valgt kun at evaluere forbruget fra januar 2014.

Figur 18: Målt dagligt elforbrug til ventilation. Sammenligning mellem de tre forskellige anlæg.

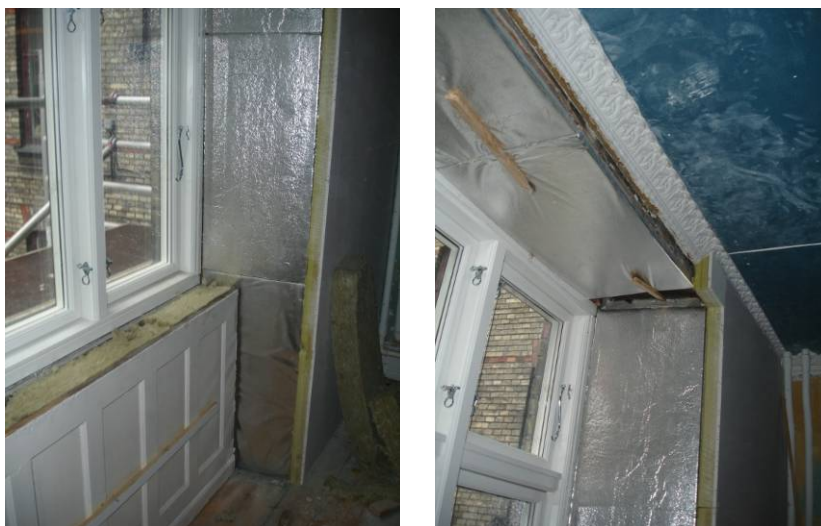
Selvom håndværkerne var blevet informeret om produktets skrøbelighed, skete det alligevel, at nogle af panelerne mistede deres vakuum under montagen. Uheldet skete formentlig, da håndværkerne ville fastholde panelerne i den øverste vandrette del af vindueslysningen med holdere efter limning, se figur 15. I princippet bør materialet behandles med samme forsigtighed som glas, og ved et glaspanel ville man næppe sætte en skrue så tæt på kanten. Det burde dog være muligt, at se forskel på de forskellige paneler ved senere termografering. De væsentligste problematikker ved vakuumisoleringen er nævnt her:

- Materialet skal bestilles efter nøjagtige mål, og det er ikke muligt at tilpasse størrelserne på stedet. (F.eks. ved forkert måltagning).
- Materialet bør i princippet behandles med samme forsigtighed som glas.
- Det er en udfordring at fastgøre lysningspaneler, når det ikke er tilladt at gennembryde isoleringen.

Figur 15: Nogle af vakuumpanelerne så ud til at miste deres vakuum under montering. Her nederst til venstre og øverst til højre. Det viser sig ved at de skarpe folder på folien bliver bløde, det kan ikke ses på fotoet.

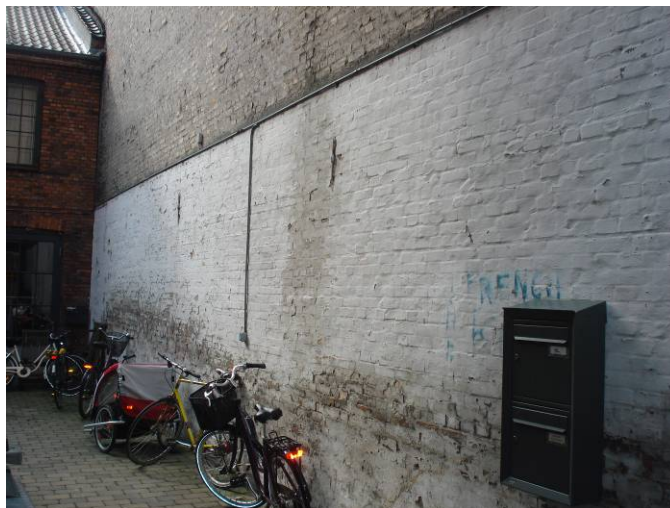
Figur 17: Målepunkter på overflade af eksisterende mur før indvendig efterisolering (øverste). Der er også målt i de to gulvbjælker umiddelbart under vægmålepunkterne (boret ind i bjælkeenderne). Billedet nederst viser det eksisterende murværk udefra, hvor det ses at murværket er i dårlig stand.

De 3 øvrige målepunkter viser en fugtighed på ca. 87 % i starten af måleperioden og svagt faldende henover vinterperioden til 80-84 %. Sidst i måleperioden falder RF betydeligt til under 75 %, hvilket falder sammen med et betydeligt varmere og mere tørt udeklima. Murværkets stand og byggefugt i form af anvendt mørtel til "reparation" af riller/huller til sensorer og ledninger (se Figur 17) kan have bidraget til de forholdsvis høje fugtindhold.

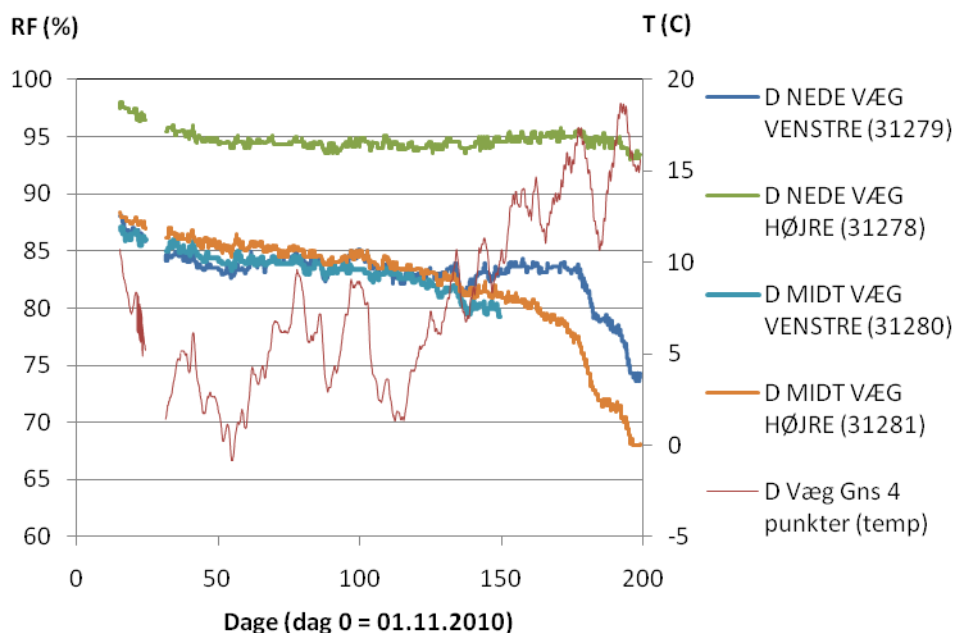
Det ses, at RF for 3 af 4 målepunkter som forventet ligger på omtrent samme niveau, mens niveauet for det fjerde målepunkt (31278) (se Figur 17), afviger betydeligt fra de øvrige. Dette skyldes ikke en lavere temperatur og umiddelbart ikke den måde sensorerne er monteret på eller fejl i udførelsen, men kan skyldes et lokalt mere utæt murværk. Det antages dog at der er tale om en sensorfejl og målepunktet betragtes derfor ikke yderligere.

Figur 22. Relativ fugtighed og temperatur (gennemsnit af 4 målepunkter) på den oprindelige mur med indvendig isolering.

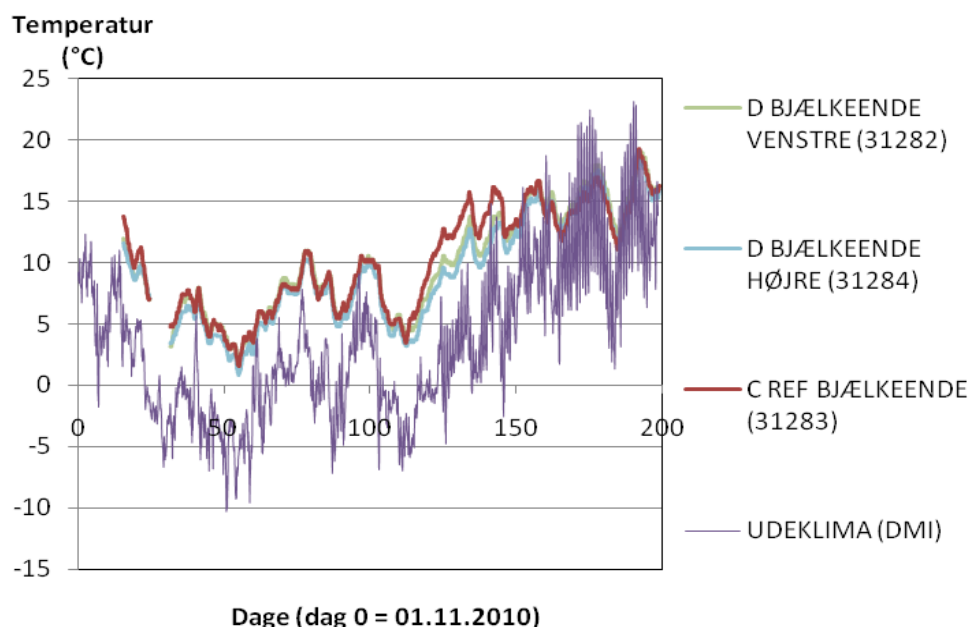
Figur 23. Temperatur i bjælkeender med og uden indvendig isolering samt udeklimaet

Figur 23 viser temperaturen i bjælkeenderne samt udetemperaturen. Temperaturen i bjælkeenderne svinger naturligvis med udetemperaturen og der er lidt varmere end udeklimaet. Målingerne viser, at der ikke er nogen nævneværdig tempera-

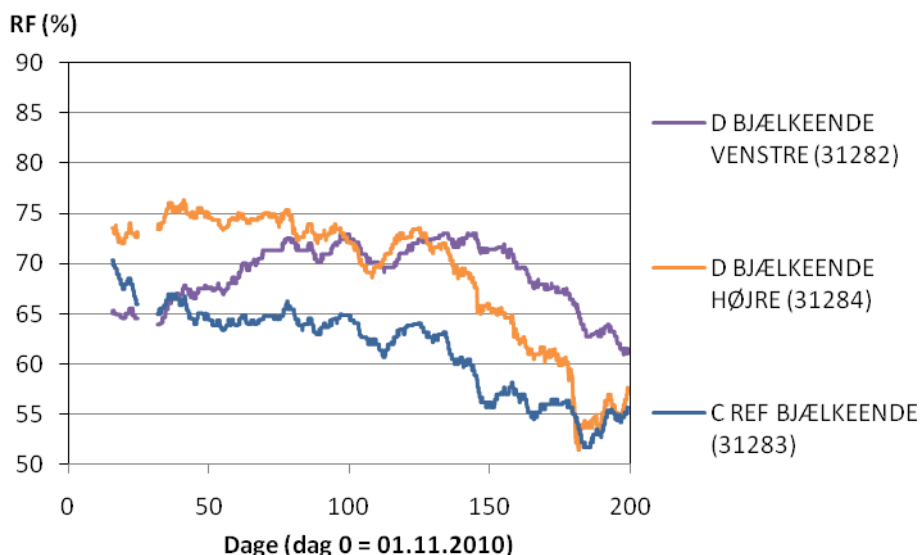
Figur 24 viser relativ fugtighed (RF) i bjælkeenden for de tilsvarende målepunkter. Reference målingen (31283) viser et fugtindhold på 70 % lige i starten af måleperioden, faldende til 65 % i løbet af vinteren og til under 60 % i slutningen af perioden. Den relative fugtighed i de to bjælkeender, hvor der er efterisoleret, er i begyndelsen af måleperioden forskellige, men efter et par måneder (i januar) og resten af vinteren er RF på samme niveau (70-75 %). I slutningen af perioden falder fugtindholdet til under 65 %.

Det kritiske fugtindhold for træ ift. råd og trænedbrydende svampe ansættes normalt til 20 % ved nyangreb, svarende til ligevægt med luft med ca. 87 % RF og 15 % i tidligere angrebet træ, svarende til ligevægt med luft med ca. 73 % RF. Vurdering af bjælkernes tilstand og risiko for råd og svamp kan på den sikre side foretages ud fra at træfugtigheden skal være under 15 % (RF<73 %).

Målingerne viser at fugtigheden i bjælkeenden, hvor der ikke isoleres, er et godt stykke fra det kritiske niveau. For bjælkeenderne hvor der er udført indvendig efterisolering over og under bjælkerne er fugtniveauet generelt fornuftigt, idet den ene bjælke dog i en kort periode når over det kritiske niveau.

Figur 24. Relativ fugtighed i træbjælkeender. Ref-målingen er ved ydervæg uden indvendig isolering.

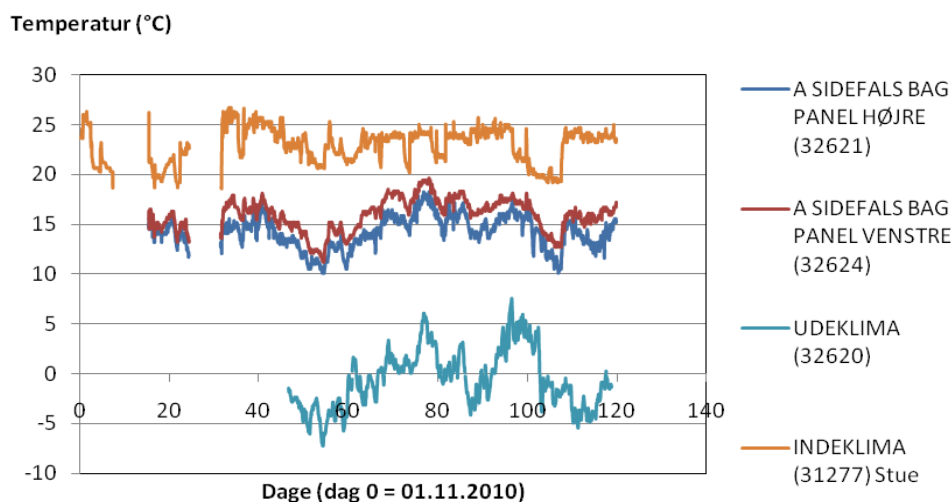
Figur 26 viser temperaturen bag lysningspanelet i den uisolerede vinduesniche (vindue A). Temperaturen er noget mindre end indetemperaturen (panelet isolerer), men meget varmere end udeluften, hvilket indikerer et betydeligt varmetab. Temperaturen bag lysningspanelet er primært påvirket af udetemperaturen. Sidefalsen til højre (set indefra) er lidt koldere, hvilket kan skyldes placering tæt på et ydervægshjørne.

Figur 26. Referencevindue 1+1 mod gade: Temperatur bag lysningspaneler uden isolering.

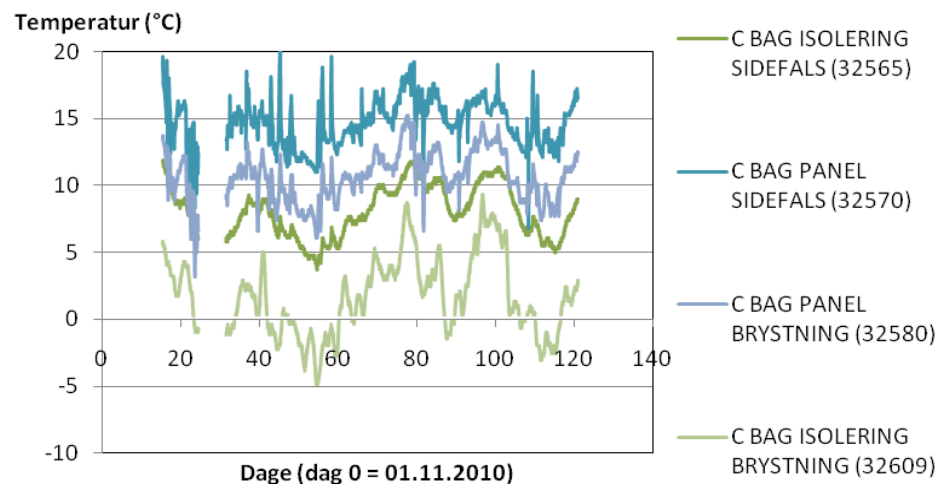
I denne vinduesniche er der i modsætning til vinduesniche B også isoleret indvendig på muren der grænser op til vinduet. Temperaturfaldet over isoleringen er i gennemsnit for januar måned 2011 på 6,4°C for sidefals og 8,6°C for brystning ved en samlet temperaturforskel mellem ude og inde på ca. 18°C i samme periode. Temperaturfaldet er omtrent det samme som for vinduesniche B med Aerowolle, men forskellen mellem inde- og udetemperaturen er ca. 20 % mindre, nemlig 18°C i forhold til 23°C. Dette indikerer at vakuumisoleringen lever delvist op til sin meget bedre isoleringsevne. At der ikke er en større forskel kan skyldes forhold nævnt under erfaringsopsamling (kapitel 3), herunder luft-

Figur 28. Vindue 1+2 mod gård: Temperatur bag lysningspanel i sidefals og bag 20 mm vakuum isolering hhv. bag på brystningspanel og 20 mm vakuum isolering suppleret med mineraluld i resterende hulrum.

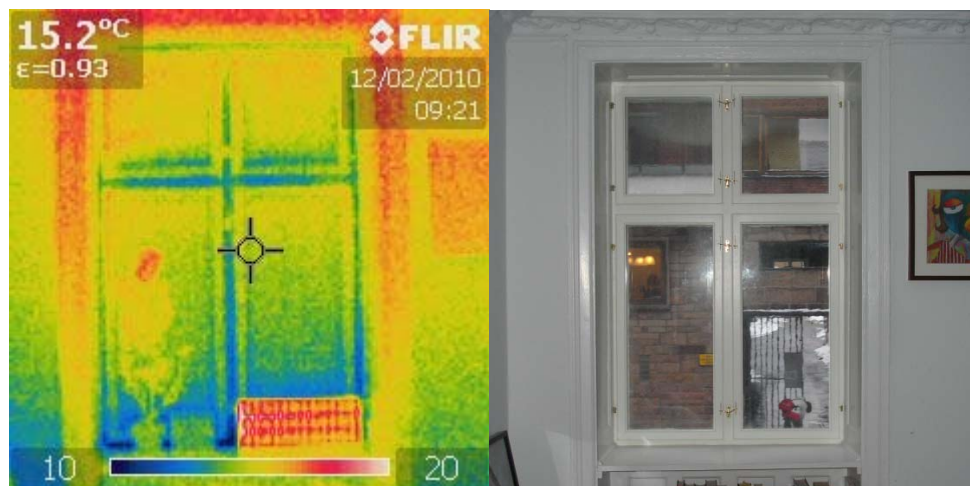
Figur 47: Vindue 1 i stuen mod gaden (1+2 løsning med forsatsramme). Overfladetemperaturen på ruderne er ca. 15 grader.

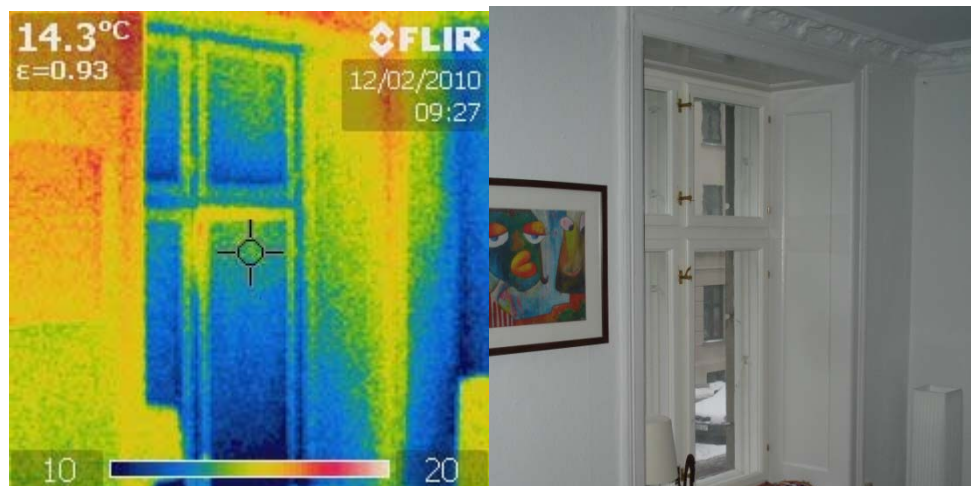
Figur 48: Vindue 2 i stuen mod gaden. (1+1 løsning med forsatsramme) Overfladetemperaturen er 12-13 grader

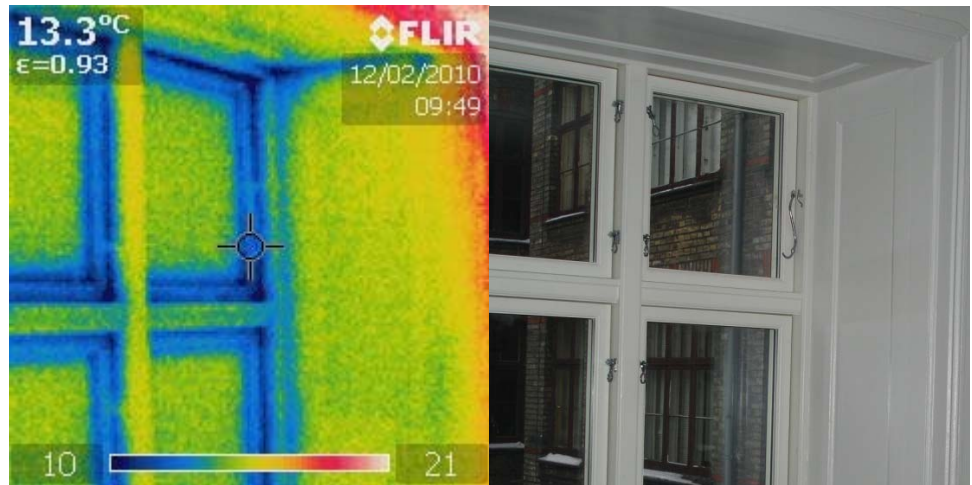
*Figur 53: Vindue 4- nyt vindue med koblede rammer,
1 + 2 lag glas, beregnet U-værdi 1,13.
Samme størrelsesorden som U værdi 1,08 på vindue 1, 1+2 løsning med
forsatsvinduer – og termograferne viser også nogenlunde samme over-
fladetemperatur på de to vinduesløsninger*

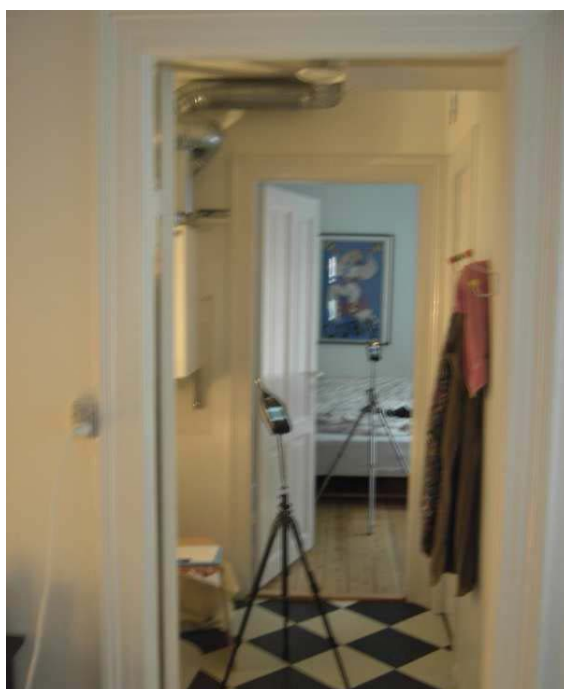
Ventilationsanlægget blev idriftsat medio februar. Efter kort tid blev det klart at støj fra ventilationsanlægget lå på et generende niveau for lejlighedens beboere på trods af stærk reduceret drift (Trin 1: 90 m³/h). En støjmåling viste, at støjkilden primært er relateret til selve unitten, hvor især pladesvingninger i kabinettet bidrager til støjen. Støjen fra ventiler blev vurderet som meget begrænset. Figur 61 viser opstilling med mikrofoner fra støjmålingen. Figur 62 viser støjmålinger ved trin 1, 2 og 3. Som det ses, ligger målt støjniveau på trin 1 på 38 dB i badeværelse – ved forceret emhættedrift på 53 dB. Da badeværelset udgør gang ind til soveværelset, står døre typisk åbne hvilket får støjen til at forplante sig ud i lejligheden. Den typiske designregel om en støj på max 30 dB og allerhelst 25 dB (helt lydløs) er langt overskredet. Støjen fra selve anlægget kan naturligvis reduceres markant ved at indbygge unitten i et særligt støjskab men dette er bekosteligt og optager plads.

Figur 61: Støjmåling i badeværelse og soveværelse – ventilationsunit ses til venstre

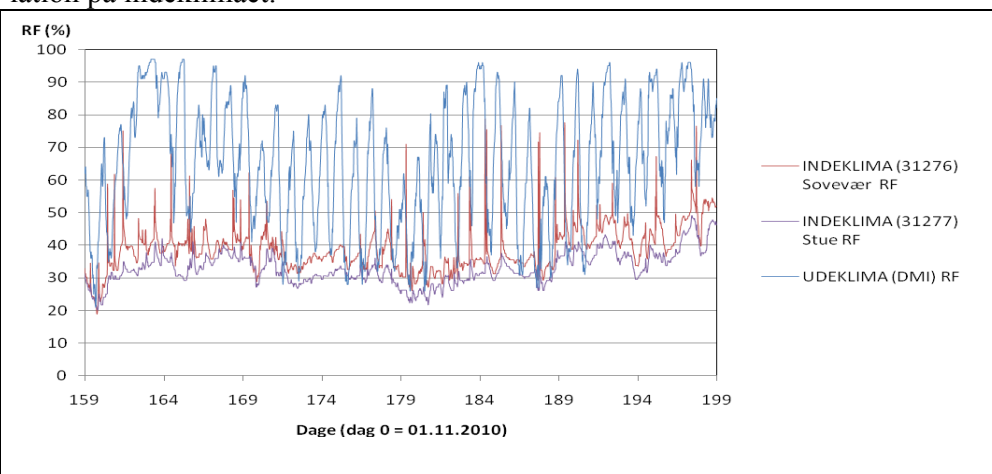
Der er foretaget indeklimatemålinger af relativ fugtighed, temperatur og CO₂ i prøvelejligheden. For at undersøge betydningen af den mekaniske ventilation, blev anlægget slukket d. 29/4-2011 og 20 dage frem (dag 179 på figur 63 svarer til 29/4-2011). Efter stop af anlægget opstår en tendens til stigning i relativ fugtighed RF indendørs; samtidig er der dog en mindre stigning i RF i udeluften, hvilket betyder at man ikke umiddelbart kan konkludere på effekten af ventilationsanlægget.

Indeklimatemålingerne er påvirket af at prøvelejligheden kun er beboet af 1-2 personer og at de ofte har åbne vinduer. Dette betyder henholdsvis lav fugtproduktion samt stor infiltration med frisk luft. Samlet set betyder dette at det i prøvelejligheden er svært at dokumentere en klar effekt af den mekaniske ventilation på indeklimaet.

Figur 63: Indeklimamålinger – relativ fugtighed i prøvelejlighed
